## TANKvärt från prov- och kontrollsträckor

Nils-Gunnar Göransson

NVF seminarium  
19 januari 2017

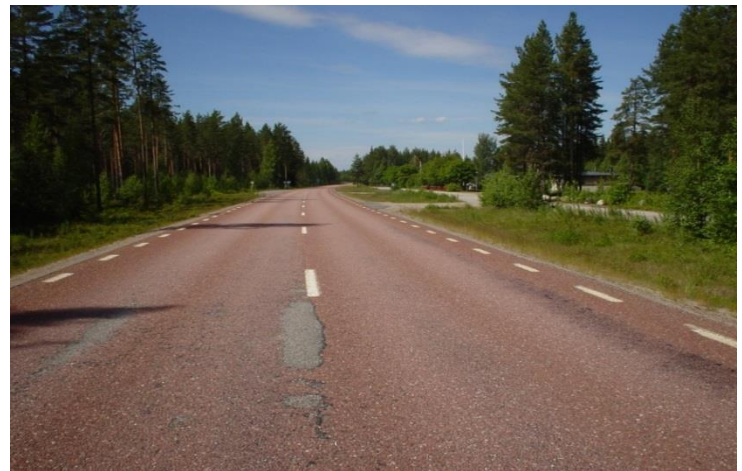
## Sträcka 1 – polymermod.

- Viss svärtning på några få ytor
- Föredömlig inbäddning, bäst av sträckorna!
- Liten hyvelskada först efter 10 år

## Sträcka 5 – polymermod.

- Viss svärtning på några få ytor
- Sämre inbäddning än sträckorna 1-4
- Viss avskalning och utglesning utanför hjulspår

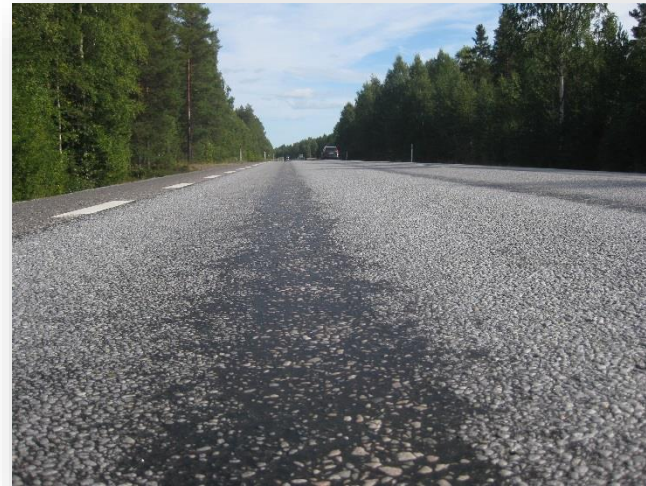
En av kontrollsträckorna  
8/11 + 4/8 i Norrlands kustland

Fel förutsättningar:

4000 fordon/riktning

Hög andel fordon med dubbdäck

Lång dubbdäckssäsong

Spårbunden trafik

Hög hastighet

Salt/fukt

Ballastkvalitet?

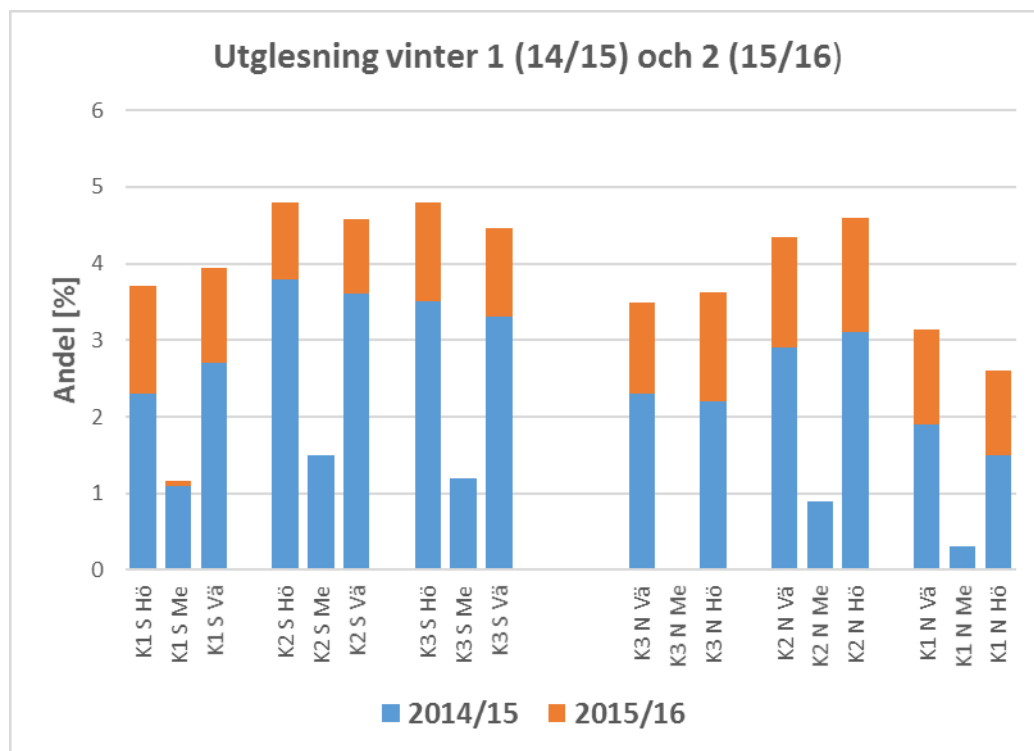
Få "stenar" saknas efter 2 vintrar

**Ingen ökning under  
sommарperioderna!**

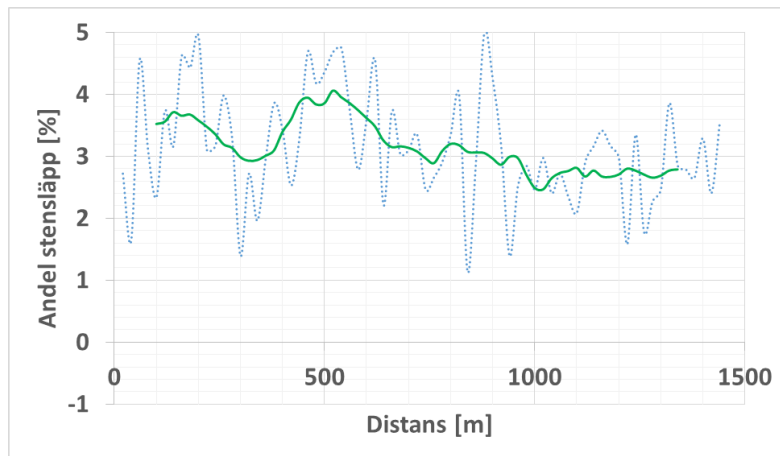
Söderut i K3, höger hjulspår, hela körfältet 1440 m förseglas

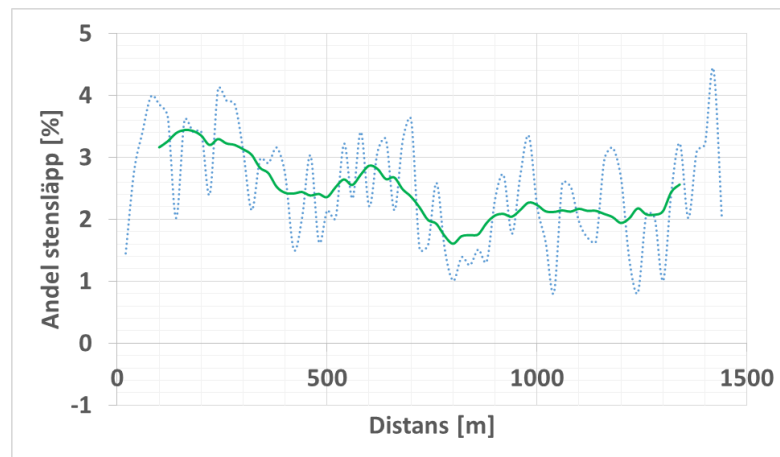
Söderut i K1, vänster hjulspår, 370 m förseglas, hela bredden
