## Tillståndsbedömning av ytbehandling – defekter

Denna skrift är ett komplement och stöd till dokumentet ”Visuell bedömning av defekter” (EN 12272-2:2002). Skriften har på uppdrag av Vägverket tagits fram av Torbjörn Jacobson på VTI. Tankbelägningsgruppen som utgörs av representanter från beställare, utförare, konsulter, materialtillverkare och forskningssidan har medverkat som referens för detta dokument.

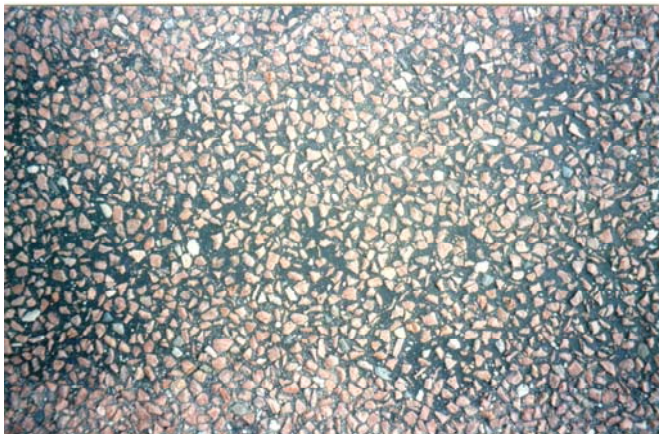
**Bild 4** Exempel på normal uppfettning. Ytan har en god makrotextur och friktion.

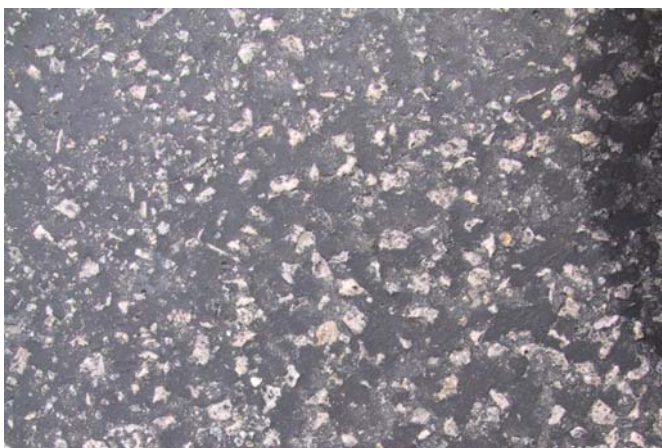
**Bild 5** Exempel på yta med nästan total uppfettning. En viss makrotextur finns i detta fall fortfarande kvar.

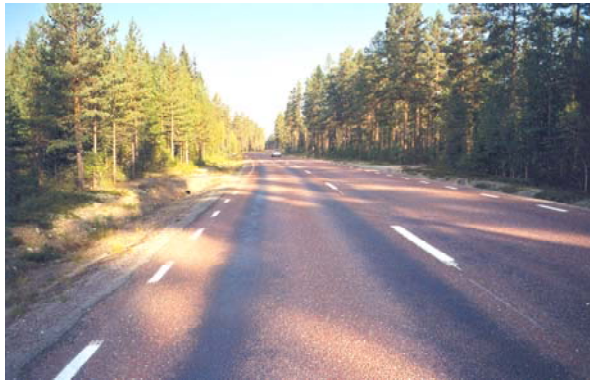
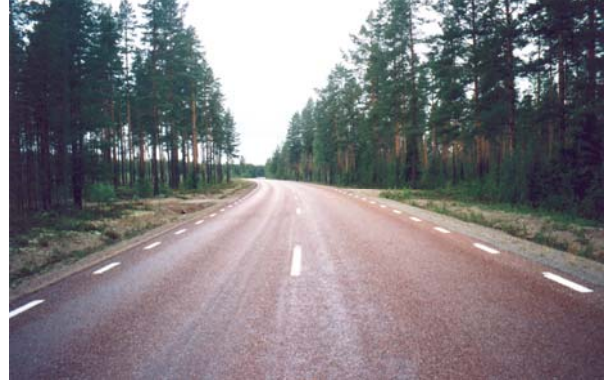
**Bild 6** Spårsvärtning i hjulspåren. Efter första vintern (bilden till höger) försvann svärtningen genom nötningen från dubbdäckstrafiken.

Spårsvärtning är inte lika allvarligt som uppfettning och blödning. Texturen reduceras inte lika mycket och dubbarna nöter med tiden bort svärtningen (se bild 6).

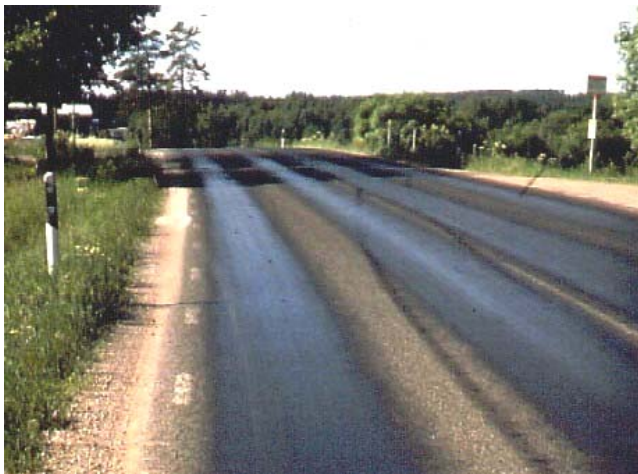
**Bild 7** Blödningar i båda hjulspåren.

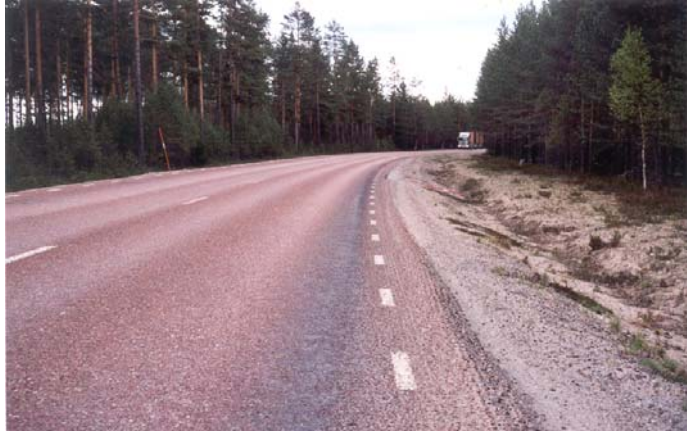
**Bild 9** En viss bindemedelsuppträngning i yttre hjulspåret (ej blödning). I detta fall avsandades ytan.

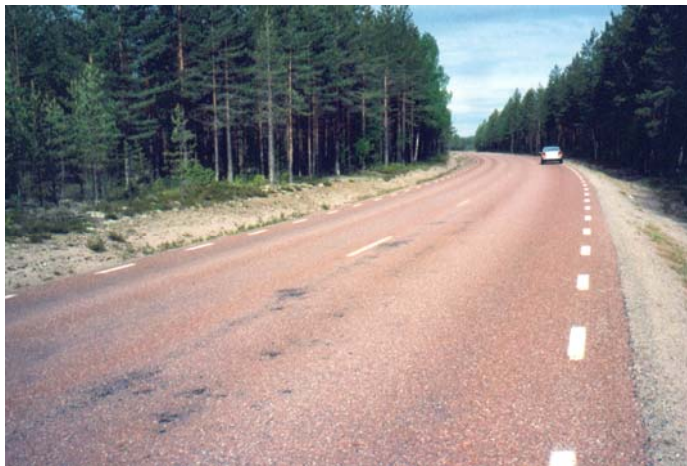
**Bild 10** En viss bindemedelsuppträngning i inre hjulspåret i en kurva (ej blödning). Ingen åtgärd behövde utföras.

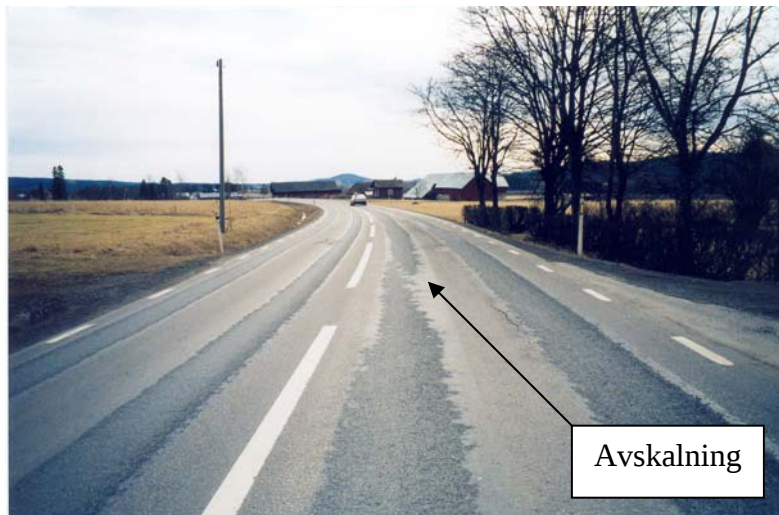
**Bild 11** Avskalning på en spårytbehandling Både stenpartiklarna och bindemedlet har lossnat från ytbehandlingen.

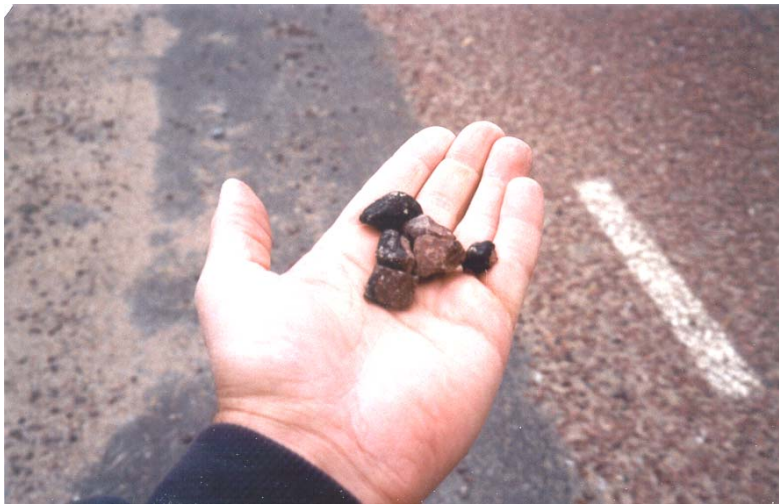
**Bild 12** Lossnat stenmaterial från en ytbehandling. Vid avskalning sitter bindemedlet kvar på stenmaterialiet.

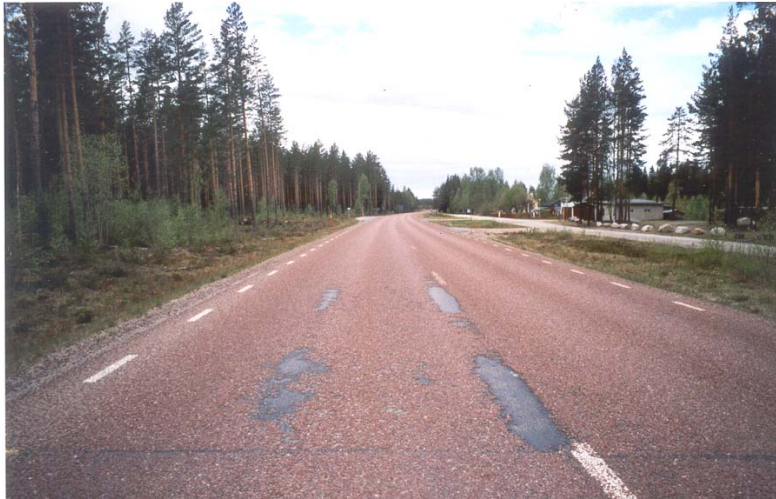
**Bild 13** Släppor delvis orsakade av isrivning.

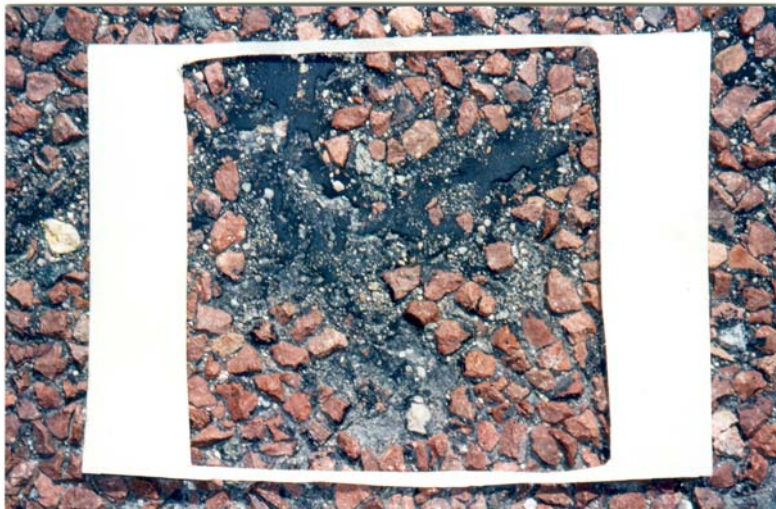
**Bild 14** Släppa på ca 2 dm<sup>2</sup> (hela ytan 4 dm<sup>2</sup>).

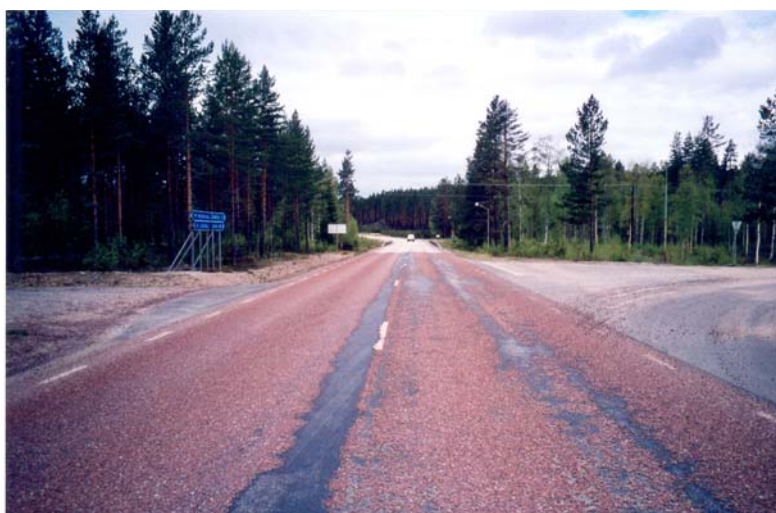
**Bild 15** Omfattande släppor.

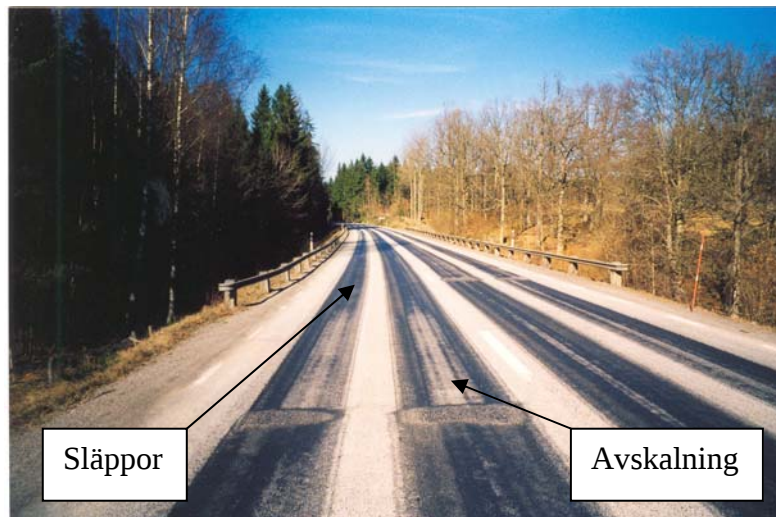
**Bild 16** Spårytbehandling med nästan totala släppor och avskalning.

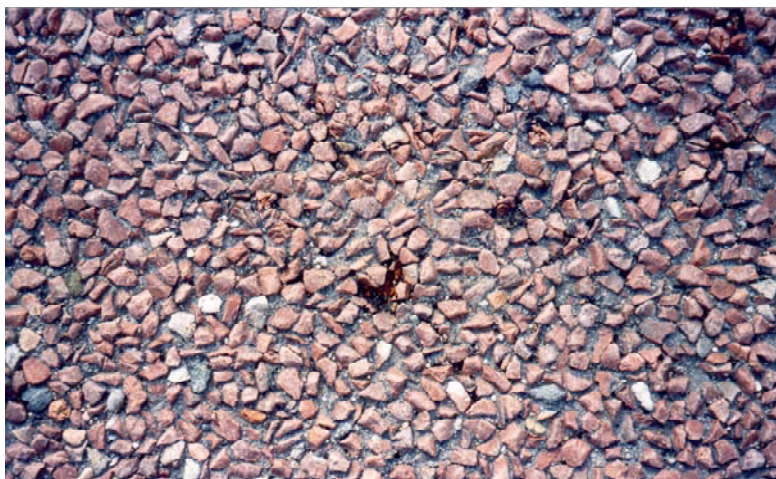
**Bild 17** Lokal stenlossning. Normalt släpper alltid någon partikel från ytbehandlingar. Det anses inte vara utglesning.

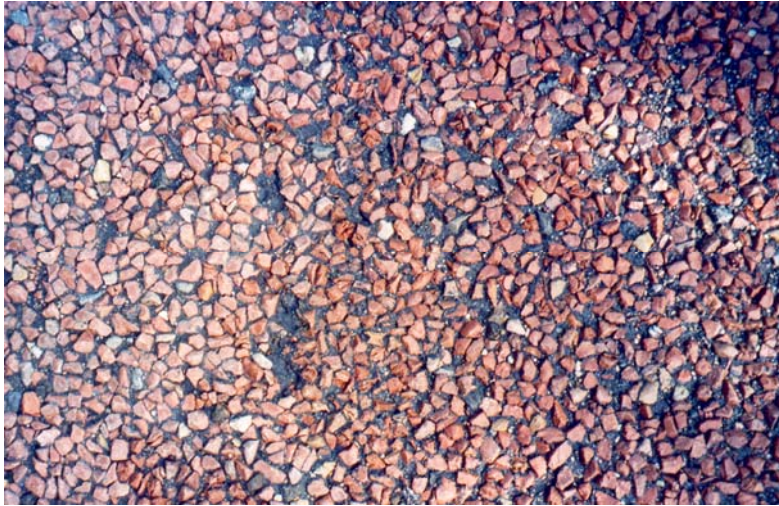
**Bild 18** Mer omfattande utglesning.

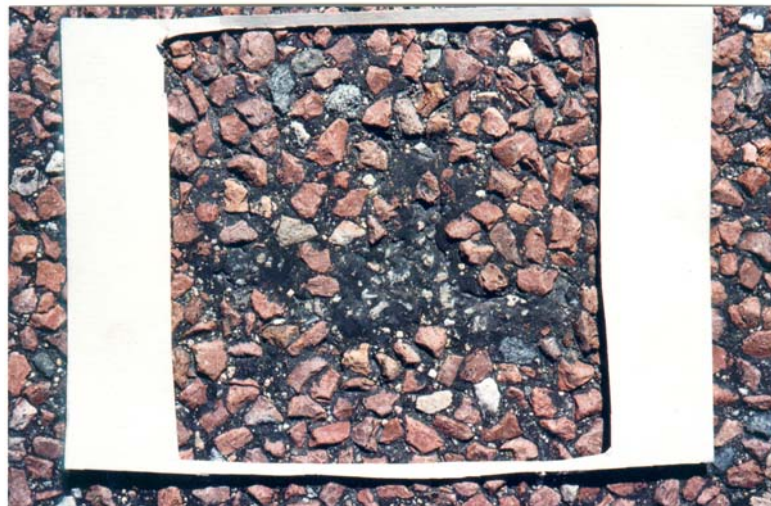
**Bild 19** Omfattande utglesning (dock ej släppor).

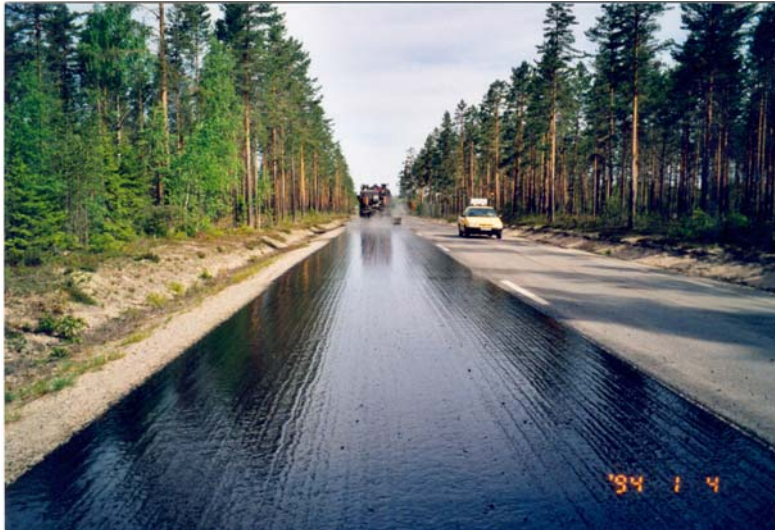
**Bild 20** Tendenser till randning vid spridning av emulsion.

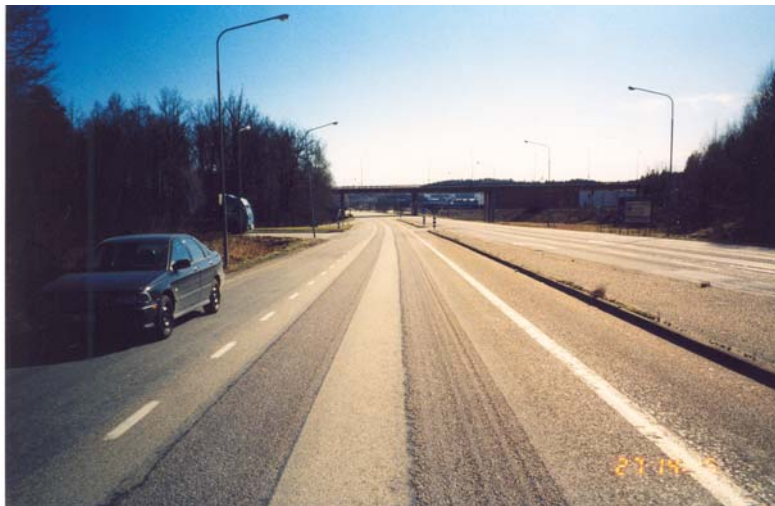
**Bild 21** Randning i spårytbehandling.

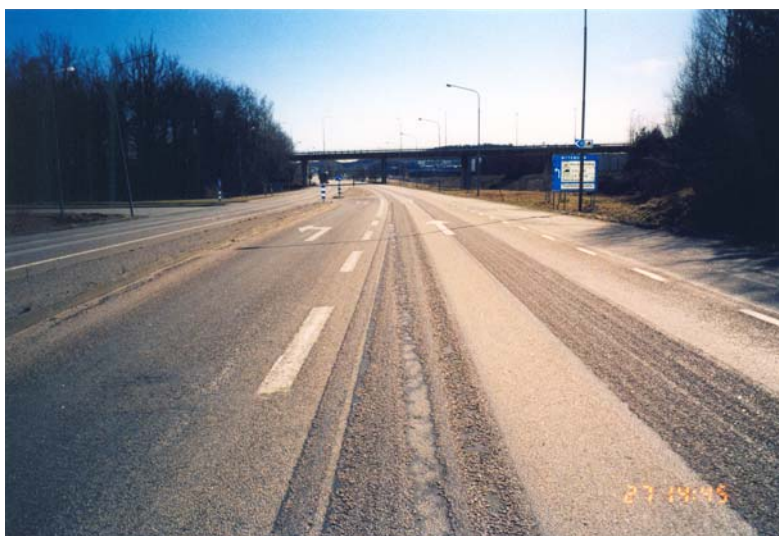
**Bild 22** Stensläpp pga randning.

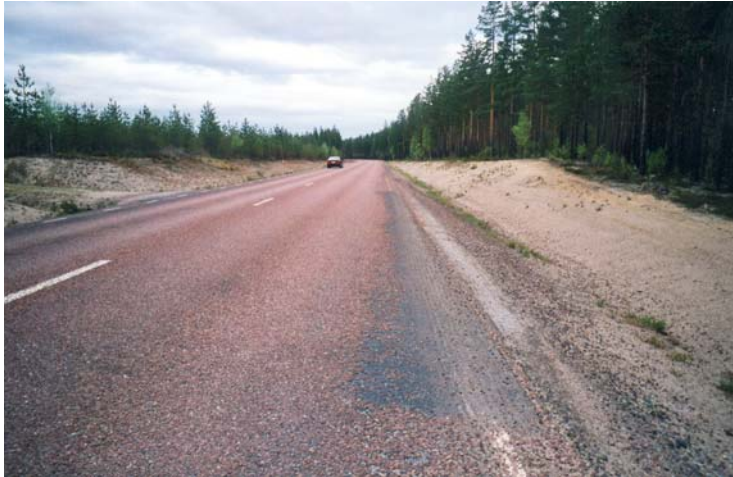
**Bild 23** Släppor på grund av isrivning (se ränderna från tänderna i hyveln).

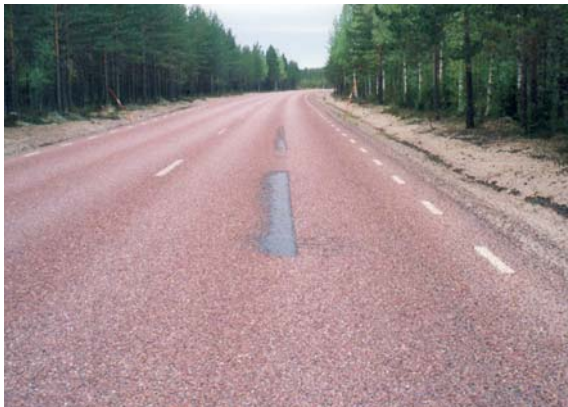
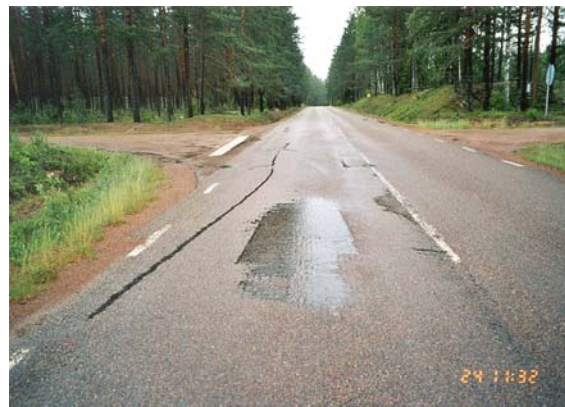
**Bild 24** Typiska plogskador i körfältsmitt.

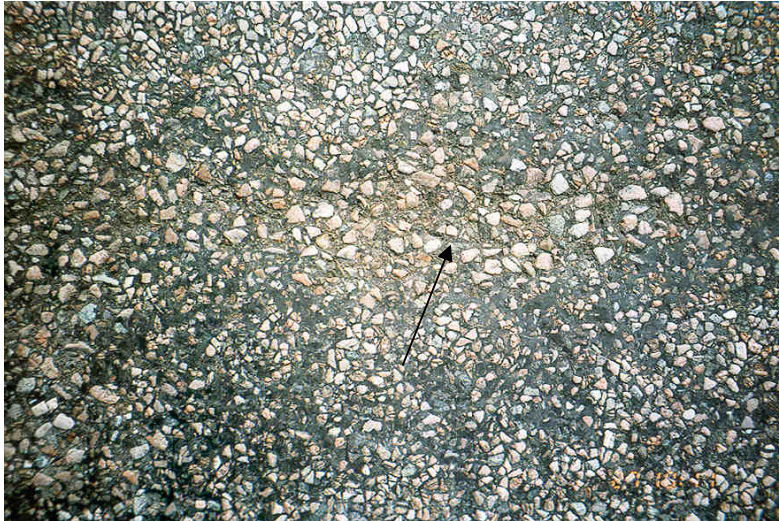
**Bild 25** Underliggande beläggning (AG) har börjat slitas fram av dubbdäckstrafiken.

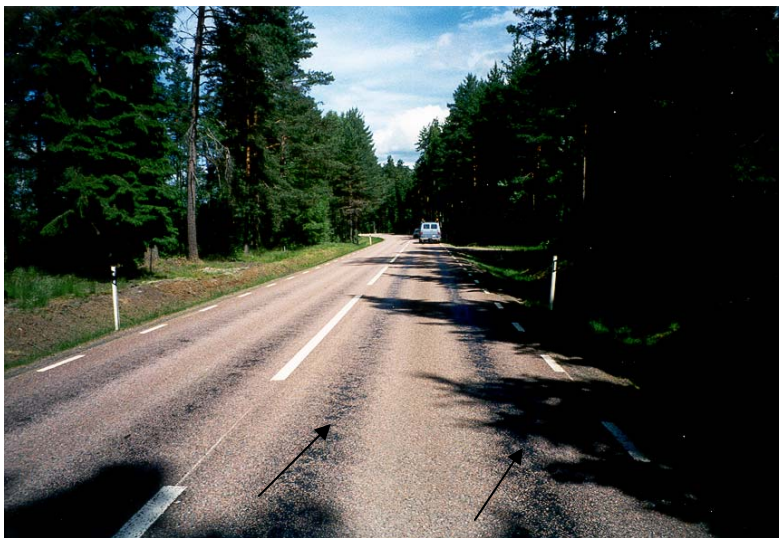
**Bild 26** Genomslitningar i hjulspåren. Bindemedel och underliggande asfaltbeläggning börjar komma fram i vägytan.
