## Utlåtande, försök med Y1

### Ytbehandlingar

- Försök med modifierade emulsioner och långa fraktioner
- Fortsättning 2006-

Nils-Gunnar Göransson

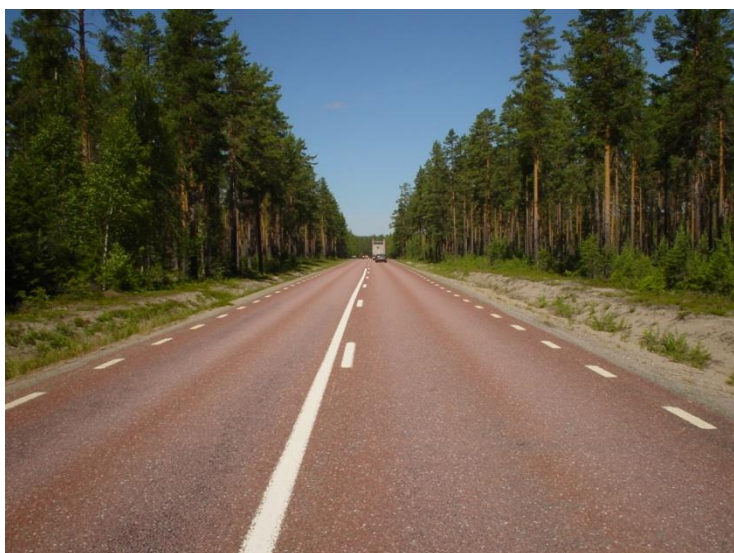
Sträcka 1, juni 2006.

#### Sträcka 1 – Nyspray/additiv

- Ingen svärtning men några feta partier förekommer
- Mycket bra inbäddning, bäst av sträckorna
- Inga skador

Anm. Ingen tydlig förändring sedan 2006. Mycket bra utseende. En hyvelskada mellan hjulspåren i riktning norrut observerades 2011.

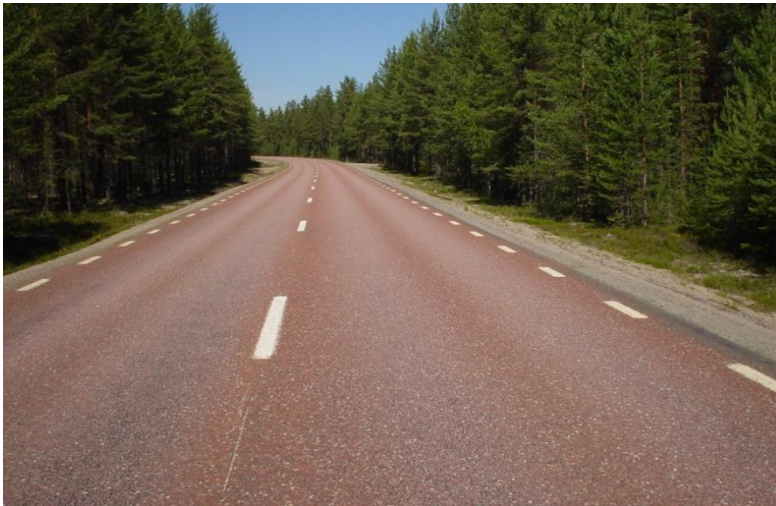
Sträcka 2, juni 2006.

**Sträcka 2 – NyPro**

- Ingen svärtning, något fet yta lokalt
- Bra inbäddning
- Lokal avskalning och utglesning främst i ytorna utanför spåren

Anm. Ingen tydlig förändring sedan 2006, obetydlig utglesning.

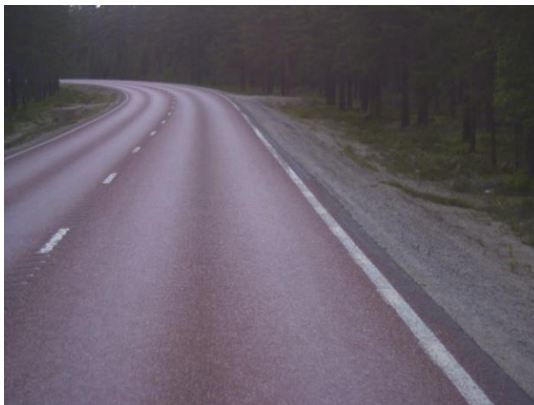
Sträcka 2, norrut; juni 2010

En mindre mekanisk skada i höger spår norrut upptäcktes i maj 2015.

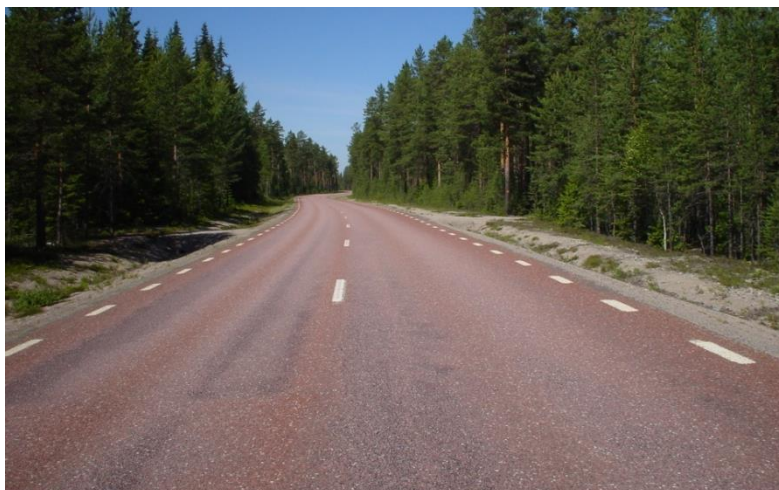
Sträcka 3, juni 2006.

**Sträcka 3 – BE65R 330/430**

- Ingen svärtning, något fetare yta i spåren än sträckorna 1, 2 och 4
- Bra inbäddning
- Lokal utglesning främst i ytorna utanför spåren

Anm. Ingen tydlig förändring sedan 2006, obetydlig utglesning, mer inbäddning än sträcka 1 och 2.

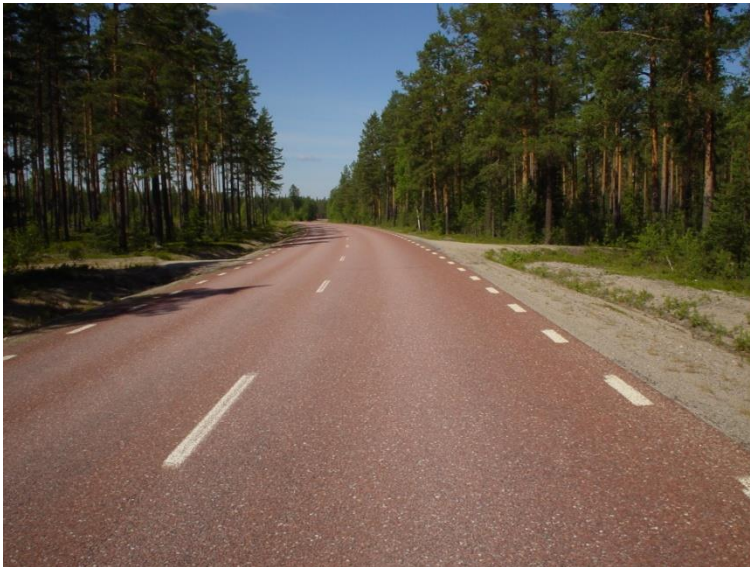
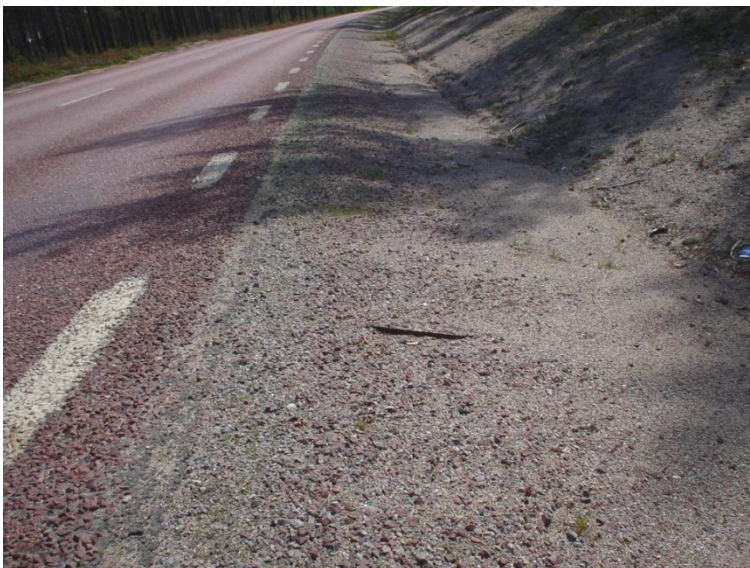
*Sträcka 4, juni 2006.*

**Sträcka 4 – BE65R 160/220**

- Ingen svärtning
- Betydande inbäddning
- En del utglesning främst i ytorna utanför spåren

Anm. Ingen tydlig förändring sedan 2006, obetydlig utglesning, mer inbäddning än sträcka 1 och 2.

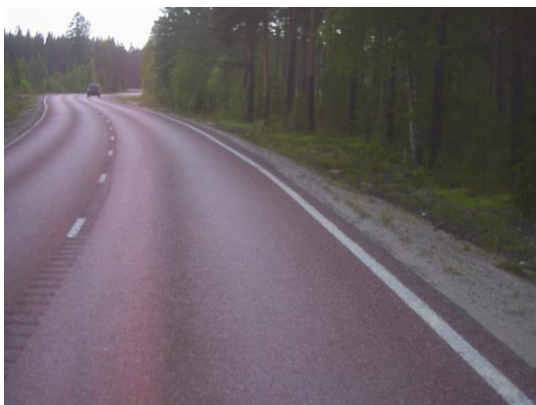
Sträcka 4, norrut; juni 2010

En mindre mekanisk skada i höger spår norrut upptäcktes i maj 2015.

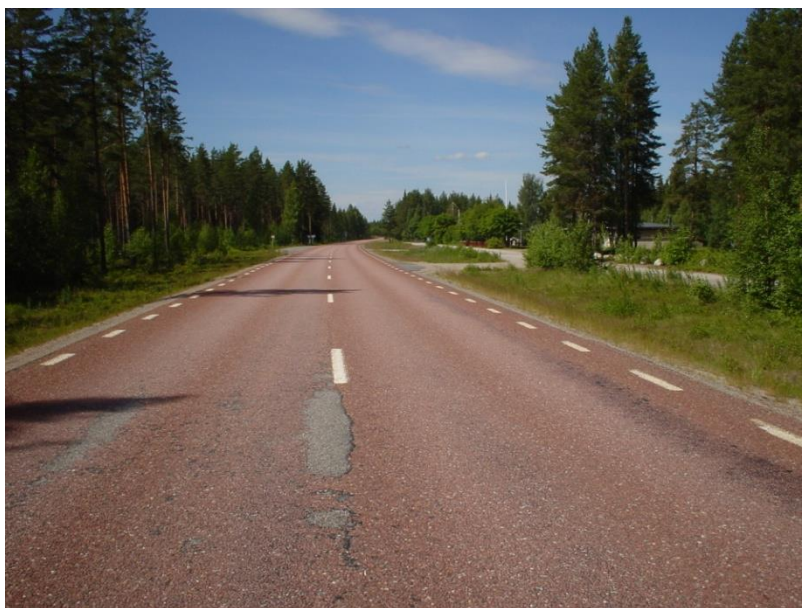
Sträcka 5, juni 2006.

### Sträcka 5 – NyPro

- Ingen svärtning
- Sämre inbäddning än sträcka 1-4
- En del avskalning och utglesning
- Någon bindemedelsuppträngning

Anm. Ingen tydlig förändring sedan 2006, några avskalningar och utglesning utanför spår, viss uppfettning i hjulspår.

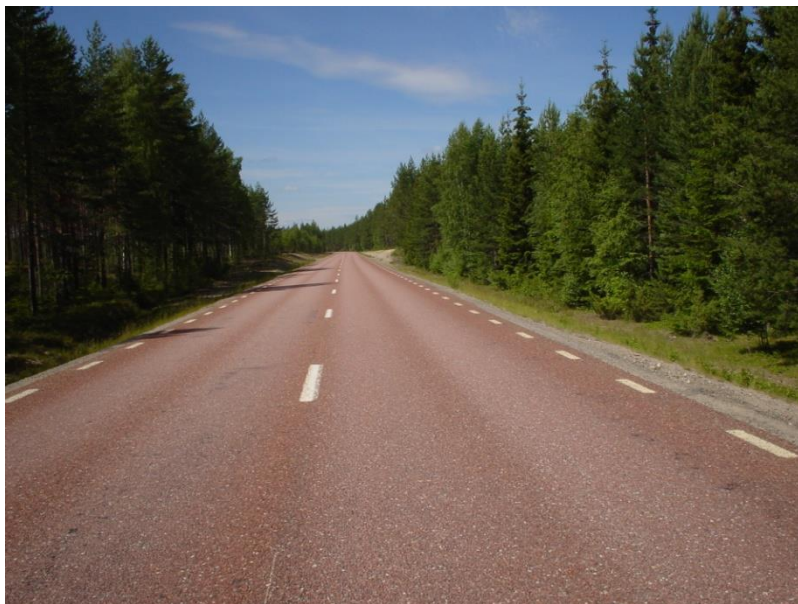
Sträcka 6, juni 2006.

### Sträcka 6 – Nyspray/additiv

- Ingen svärtning
- Sämre inbäddning än sträckorna 1-4
- En del avskalning och utglesning
- Någon bindemedelsuppträngning

Anm. Ingen tydlig förändring sedan 2006, liknar sträcka 5. Bärighetsskada i högerkurva söderut observerades 2011 (den tunga trafiken går nära vägkanten). Några hyvelskador utanför hjulspår upptäcktes vid besiktningen 2012. Några hyvelskador i form av ränder mellan hjulspår upptäcktes vid besiktningen i maj 2015. Dessutom har en tjälspricka uppstått mellan hjulspår i början av sträckan och i norrgående riktning.

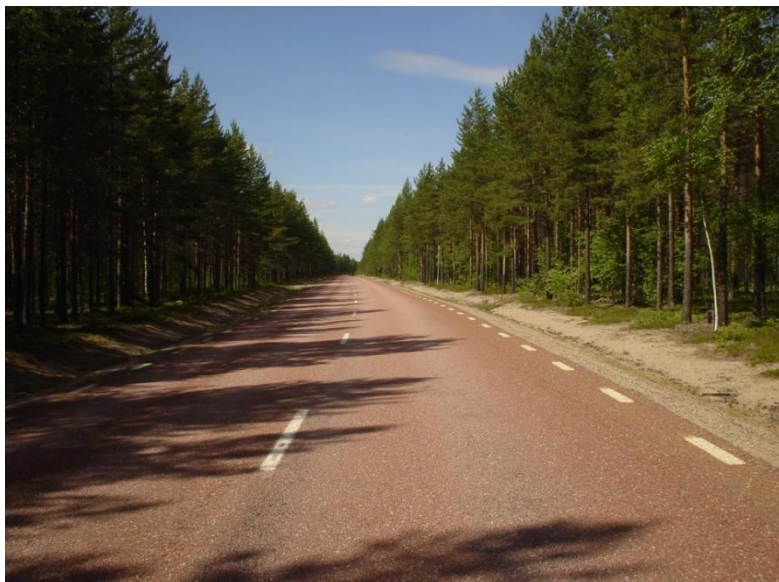
Sträcka 7, juni 2005.

#### Sträcka 7 – BE65R 330/430

- Ingen svärtning
- Något tätare yta än str. 5 och 6
- En del avskalning och utglesning
- Någon bindemedelsuppträngning

Anm. Ingen tydlig förändring sedan 2006, avskalning och utglesning förekommer utanför hjulspår (plogskador) och i hjulspår (dubbdäcksavnötning). Några hyvelskador i form av ränder mellan hjulspår upptäcktes vid besiktningen i maj 2015.

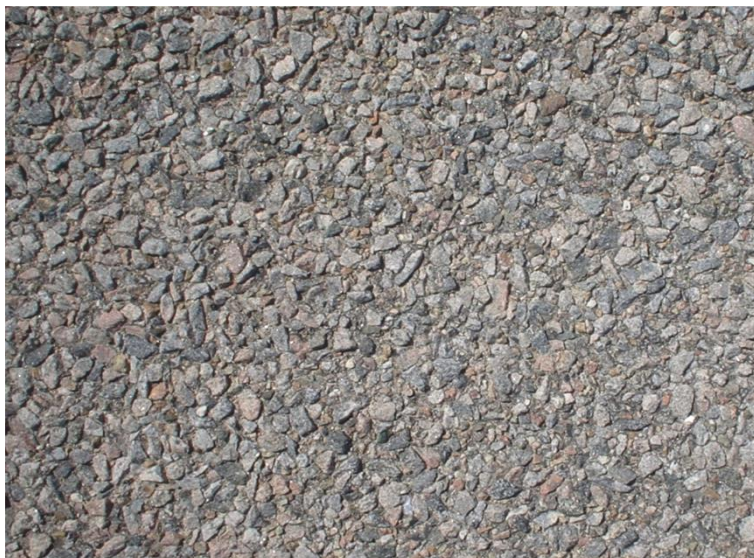
Y1B 4-16, sommaren 2006.

Anm. Ingen tydlig förändring sedan 2006, några plogskador förekommer när ojämna tjällyftningar finns. 2011 observeras betydande ojämnheter, uppfrysande block. Frekvent förekommande tjälsprickor. Svaga kanter har medfört deformationer. Avverkning har givit spår från maskiner och timmerbilar. Obetydlig utglesning.

Några hyvelskador i form av avskalningar på uppfrysande block observerades vid besiktningen i maj 2015.

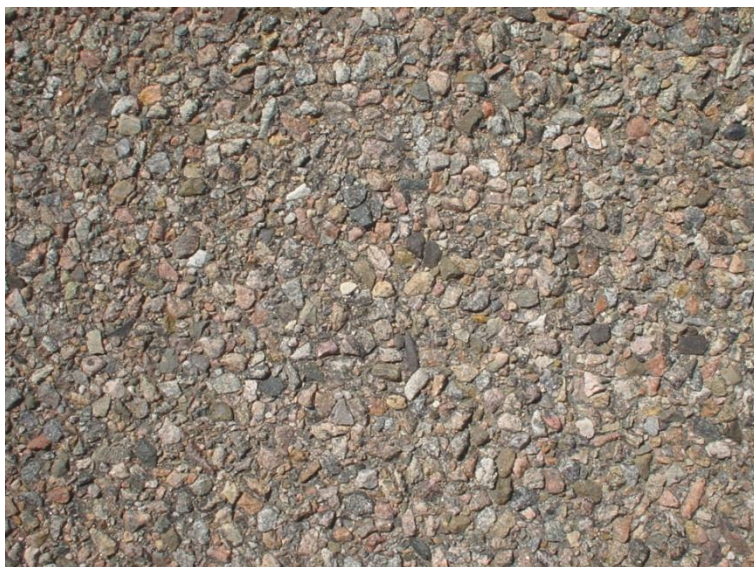
*Racked-in, sommaren 2006.*

Anm. Ingen tydlig förändring sedan 2006, några plogskador förekommer när ojämna tjällyftningar finns. Ytan upplevs som tämligen grov med viss inhomogenitet, vilket kan hänföras till att fraktionen 8/11 saknas mellan 11/16 i första spridningen och 4/8 i den andra. Fasthållningen till underlaget är fullgott. Borrprov, diameter 10 cm, är tagna innan besiktningen i maj 2015. Kraftig kantdeformation i riktning mot Heden har uppstått.

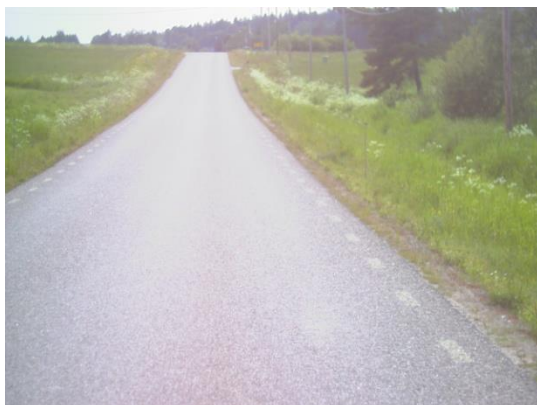
Sträcka 4, mot Färila, juni 2010

Anm. Ingen tydlig förändring sedan 2006, några plogskador förekommer när ojämna tjällyftningar finns. Även en del utglesning orsakad av dubbdäck. Skadorna som fanns inledningsvis har inte utökats.
