# Fol -Tankbeläggningar utförd/pågående

2015-12-02

**TANK**  
gruppen

# Fol-program (TRV, BVFF\*)

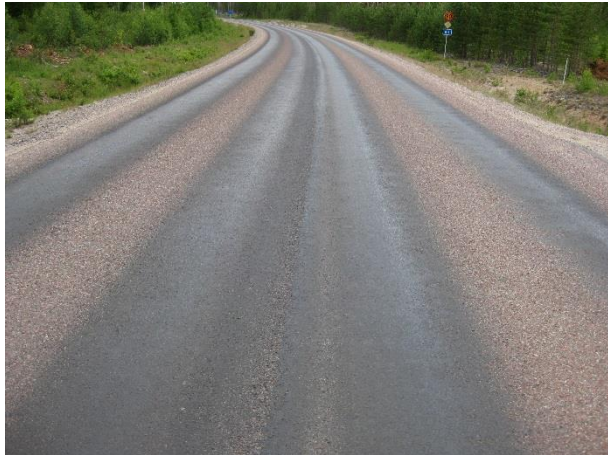
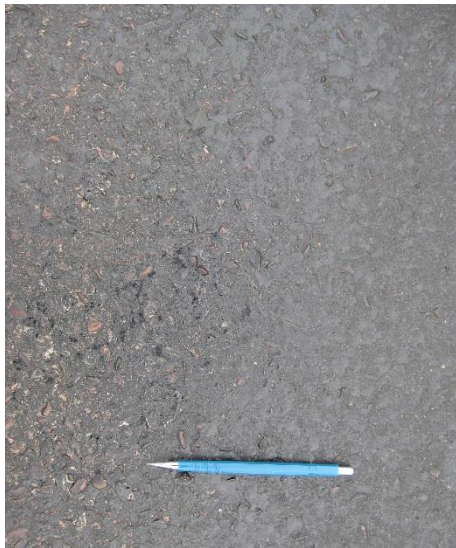
P1. Uppfettning/Blödning [%]

**P1. Uppfötning och blödning** (eng. *fatting up and bleeding*)

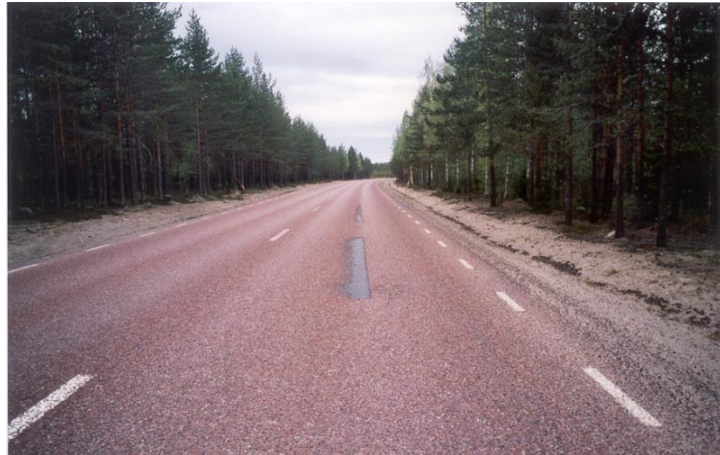
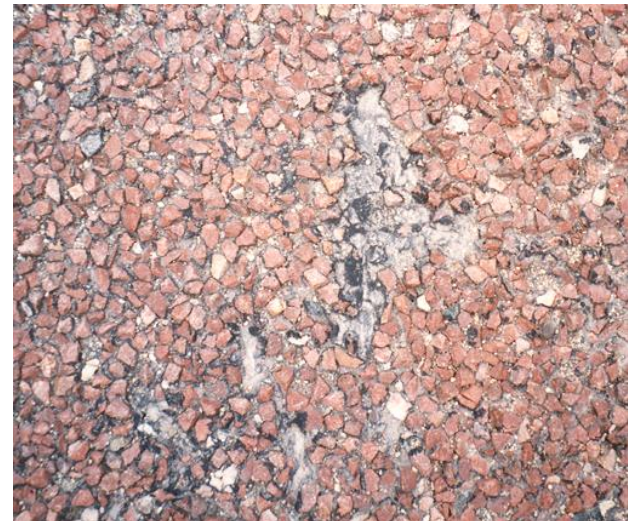
P2. Avskalning/släppor [%]

**P2. Avskalning och släppor** (eng. *scabbing and tearing*)

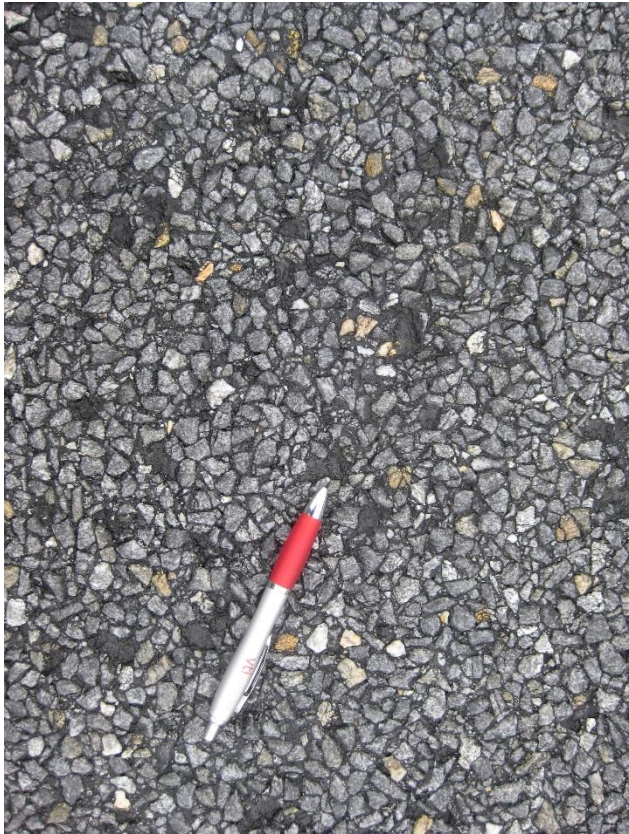
P3. Utglesning [%]

**P3. Utglesning** (eng. *fretting*)

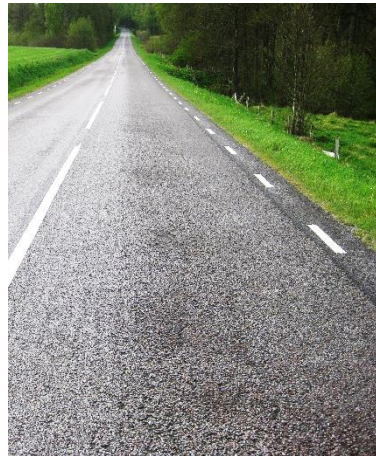
P4. Randning [m]

**P4. Randning** (eng. *streaking*)

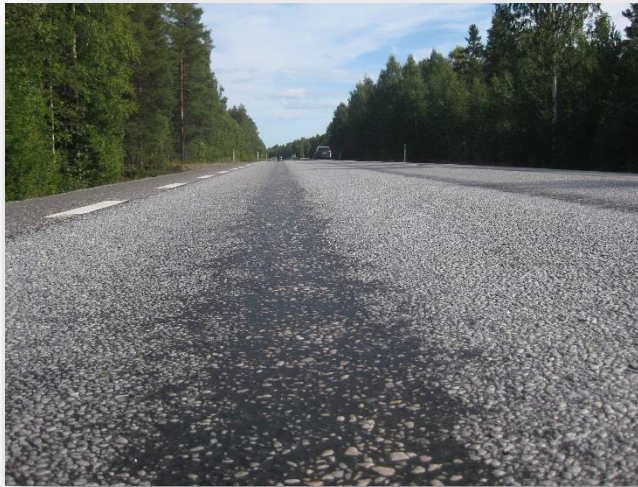
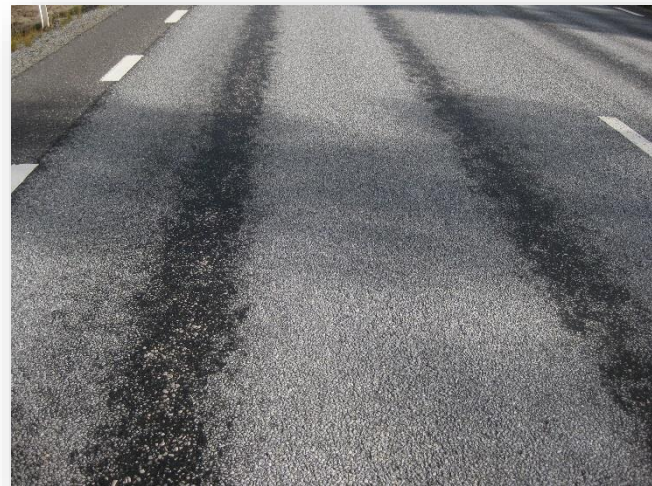
En av kontrollsträckorna  
8/11 + 4/8 i AC-län

### Fel förutsättningar:

Närmare 4000 fordon/riktning

Hög andel fordon med dubbdäck

Lång dubbdäckssäsong

Spårbunden trafik

Salt/fukt

efter en vinter

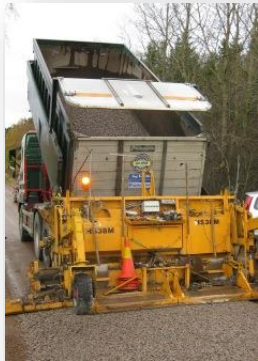
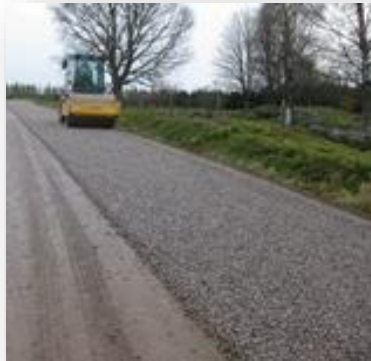
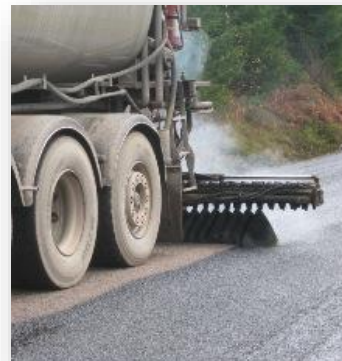
Provväg/kontrollsträckor (17 st. 2002-15)

*Bindemedelstyper och mängder samt ballastsorteringar*

IMT 8/22 + 4/8 + 2/5

IMT 8/22 + 8/11 + 2/5

IMT 16/25 + 4/8 + 4/8

JIM 8/11

JIM 8/16

JIMT 16/32 + 8/11 + 4/8

JIMT 8/22 + 4/8 + 2/5

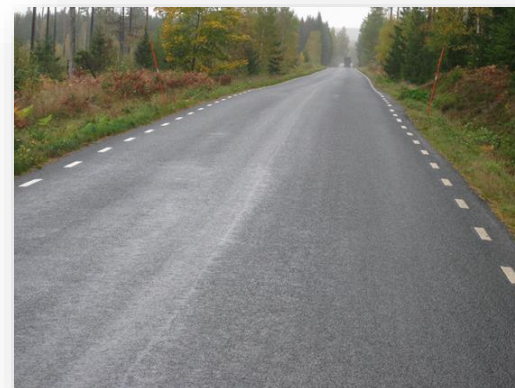
# IMT (underlagets inverkan på IRI)

-Fräsning av Y1G och lappningar

-Makadaminfräsning 50 mm 16/32 i befintligt material, total lagertjocklek 100 mm

40 mm IMT 8/22 + kilsten 4/8, BE65R

Recept: påslag 1: 2,0 kg, påslag 2: 2,7 kg

**+20 %**

Efter 7 år

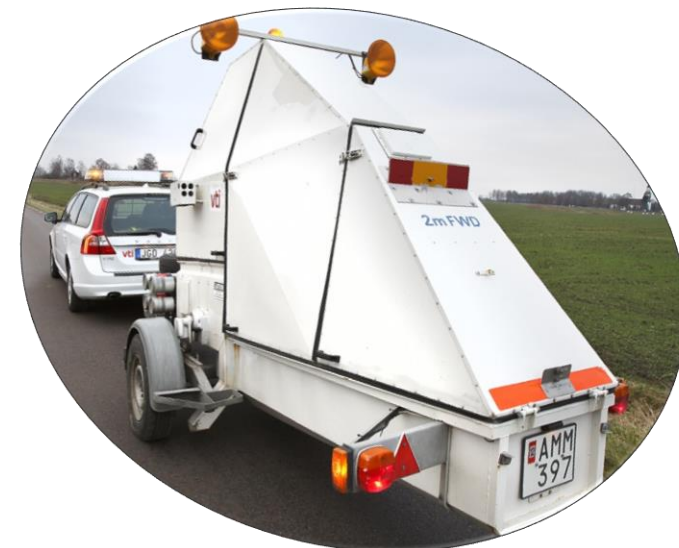
# IMT (FWD, fallvikt)

Förstyvning med tiden (provväg i F-län)  
2007-15 = 9 år

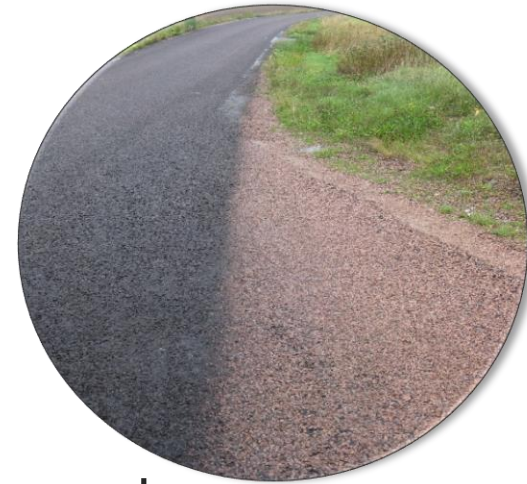
Uppföljning 2010-14

- 1:a givan sänks med c:a 0,3 kg/m<sup>2</sup>
- Överskottssten minimeras
- Tidig sopning
- 2:a giva med utspädd emulsion motsvarande minskningen i första
- Hårt bindemedel, klubbfritt, snabbbrytande
- Ingen avsandning

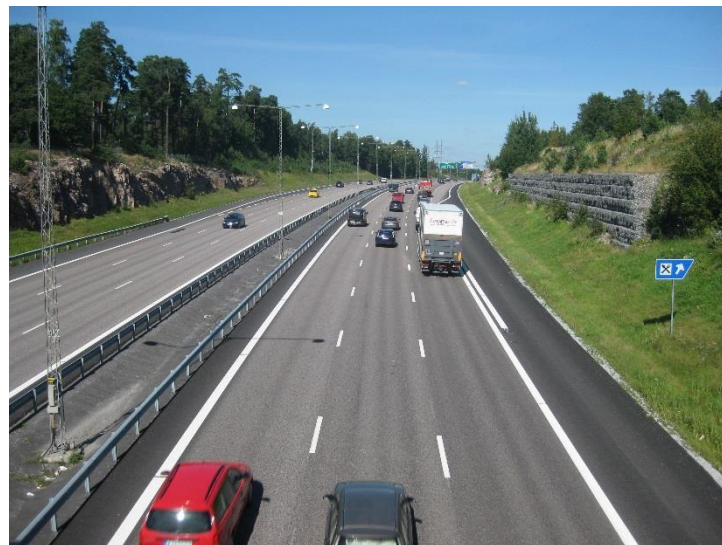
Dubbeldrän (bullerreducerande beläggning)

Söderut i K3, höger hjulspår

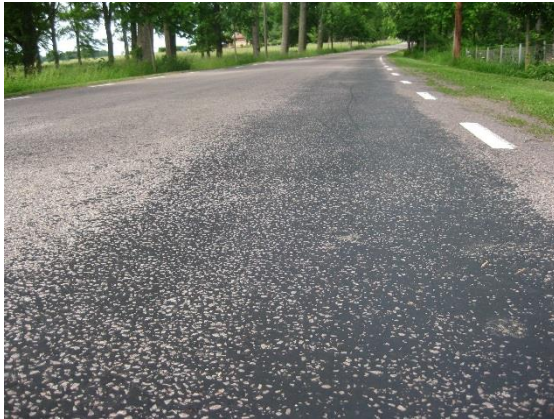
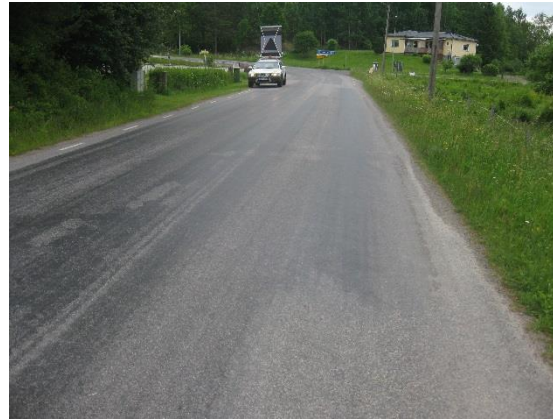
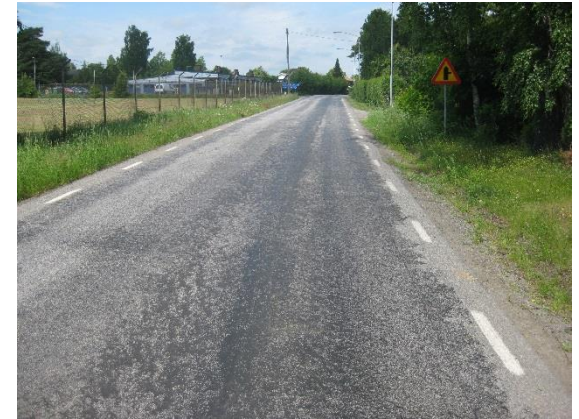
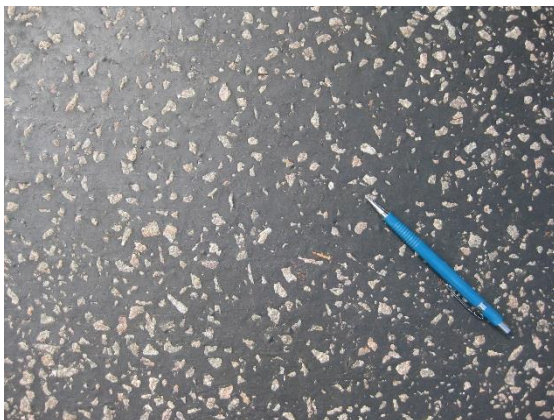
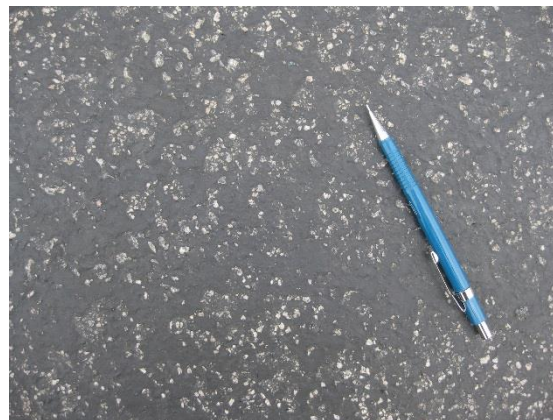
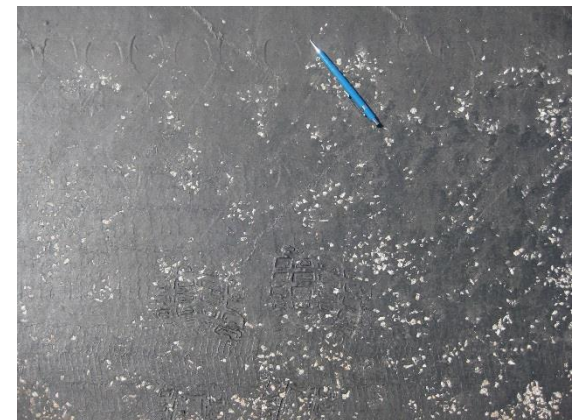
# Försegling (riskytor)

Låg textur/friktion

(dock oftast vägar med låg skyltad hastighet)
