Ytbehandling  
FUD 2015-

Torbjörn Jacobson  
Trafikverket

# Utveckling av ytbehandling

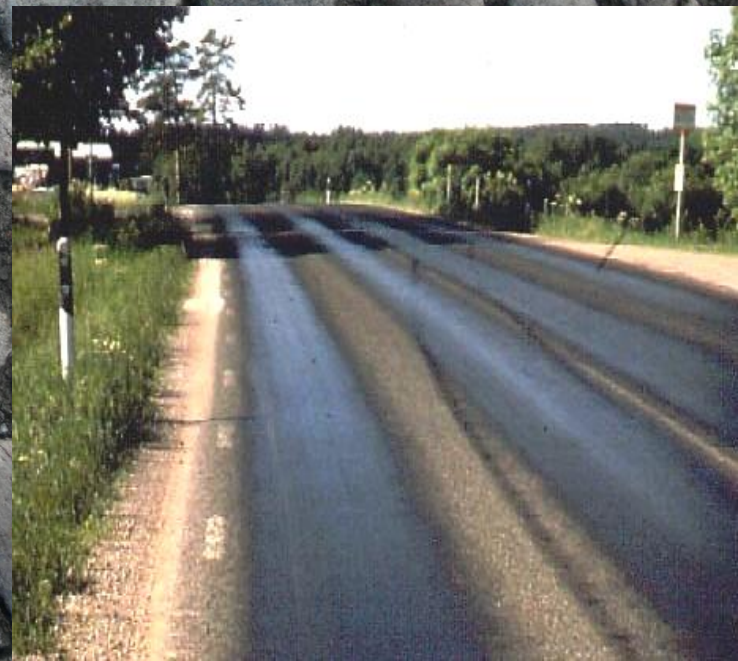
# Defekter (skador): Stenlossning och blödning

Tankkurs - defekter

- SS-EN 12272-2, **Vägmateriäl - Ytbehandling - Provningsmetoder - Del 2: Okulär bedömning av skador** tidsödande och trafikfarlig för personalen som måste uppehålla sig på vägen.
- P1. Uppfettning och blödning (fatting up and bleeding)
- P2. Avskalning och släppor (scabbing and tearing)
- P3. Utglesning (fretting)
- P4. Randning (streaking)

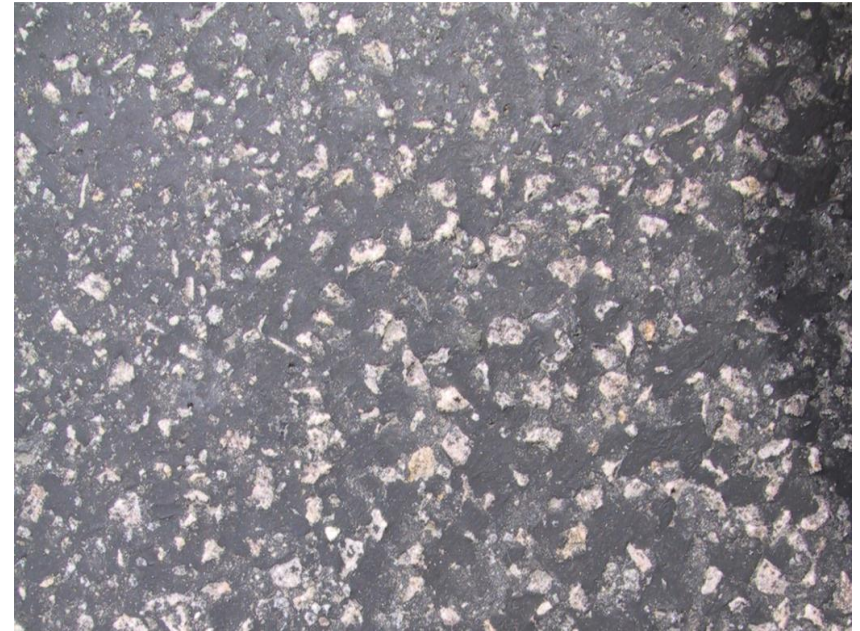
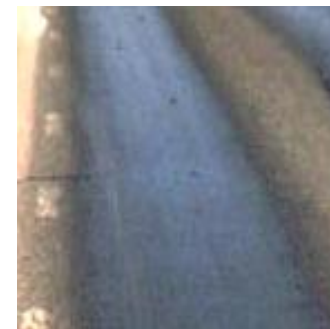
# Uppfettning (inbäddning, fattig up)

- Inbäddning är en process där stenmaterialet pressas ned i befintlig vägyta
- Uppfettning är resultatet av total inbäddning
- Vid inbäddning/uppbyggning reduceras makrotexturen och därigenom friktionen
- Vid total uppbyggning kan våtfriktionen bli mycket låg (0,3)
- Total uppbyggning kan uppkomma om maximala stenstorleken är för liten i förhållande till rådande trafik och underlagets hårdhet

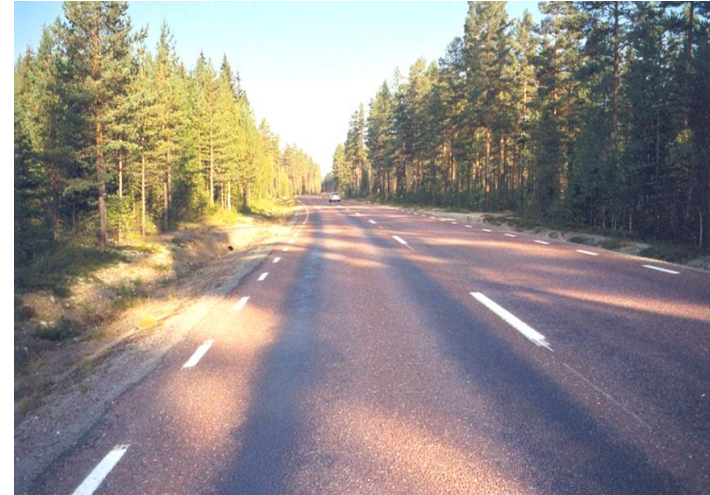
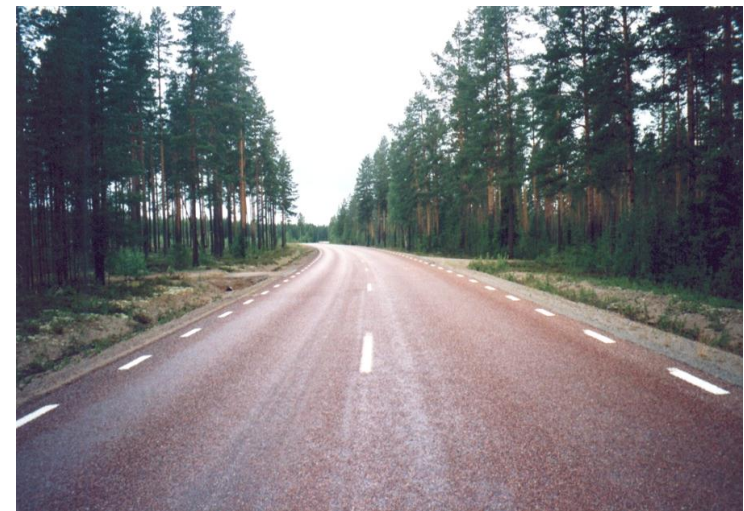
# Spårsvärtning (tracking)

- Uppfettning eller svärtning i hjulspåren orsakade av spårbunden trafik
- Spårsvärtning försvinner normalt efter första eller andra vinterns dubbdäckstrafik
- Spårsvärtning reducerar makrotexturen och friktionen men normalt inte till kritiska nivåer
- Spårsvärtning är vanlig på vägar med hög andel tung trafik

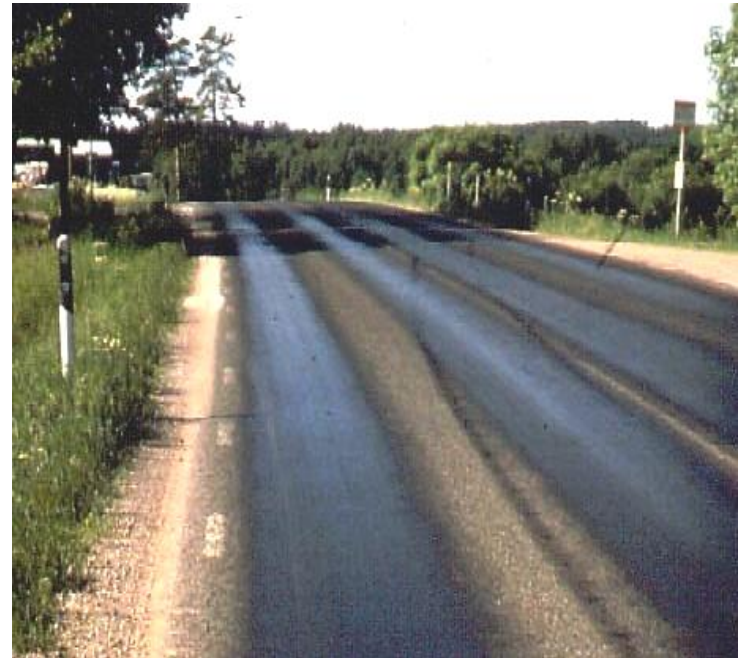
# Blödning (bleeding)

- Vid blödning stiger bindemedlet till ytan genom mosaiken av stenpartiklar
- Vanligt vid användning av lågviskösa, fluxade bindemedel, vid för hög bindemedelsgiva och vid bindemedelsrikt underlag
- Vid blödning reduceras makrotexturen markant varvid friktion blir dålig
- På blödande ytbehandling ligger friktionen på 0,3
- Makrotexturen (MTD) ligger under 0,5 mm
- Blödningar uppträder huvudsakligen under värmeböljor på sommaren

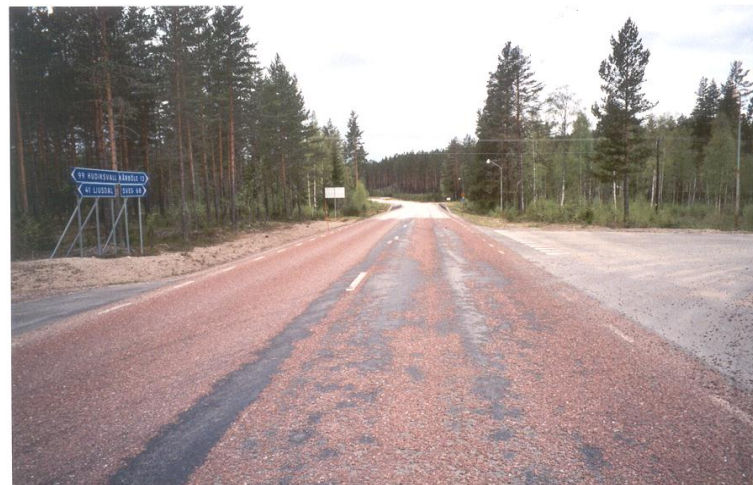
# Avskalning och släppor (scabbing och tearing)

- Koncentrerad lokal förlust av stenpartiklar från mosaiken eller omfattande utglesning över sammanhängande yta större än 0,01 m<sup>2</sup>
- Släppor kan uppstå på platser med hög trafikbelastning (t ex vid avtagsvägar som i detta fall) och som resultat av borttagning av snö och is
- Större släppor reducerar makrotexturen och friktionen

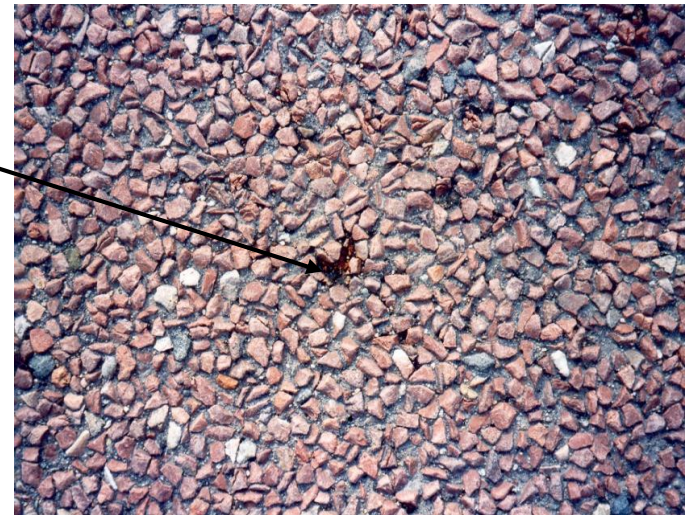
# Utglesning (fretting)

- Slumpvis stenlossning från mosaiken på en utlagd ytbehandling
- Utglesning uppstår huvudsakligen där bindemedelsmängden är otillräcklig eller om ytbehandlingen inte hunnit stabilisera sig innan vintern
- Slumpvis stenlossning *i liten omfattning*, som inte påverkar homogeniteten i mosaiken, anses inte vara utglesning
- Blött och smutsigt stenmaterial kan förorsaka

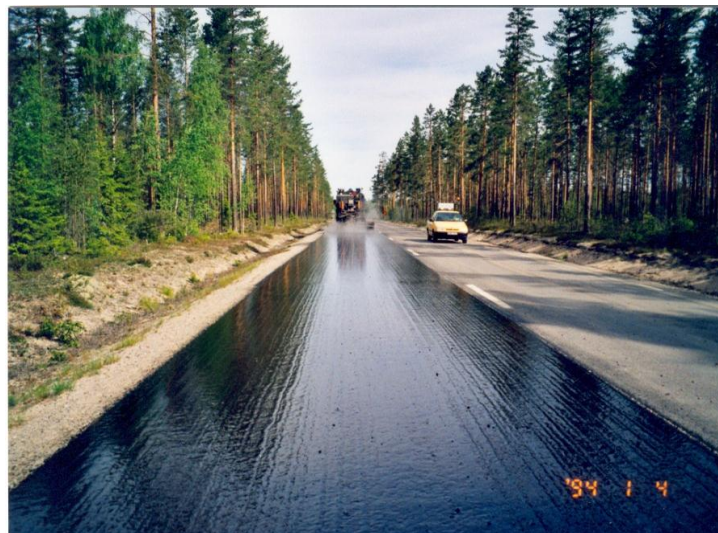
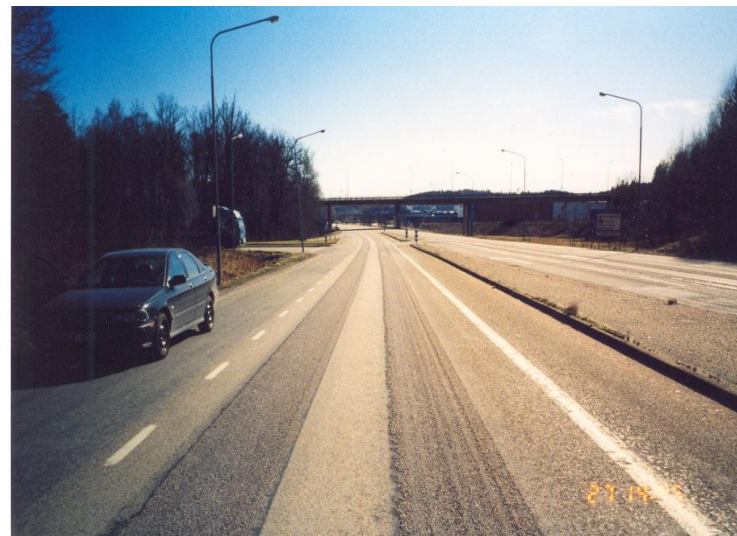
# Randning (streaking)

- Ojämn fördelning av bindemedel i spridarrampen eller otillräcklig överlappning av bindemedel i längsgående fogar
- Förlust av stenpartiklar från en utlagd ytbehandling så att en eller flera linjer uppstår i ytbehandlingens utföranderiktning

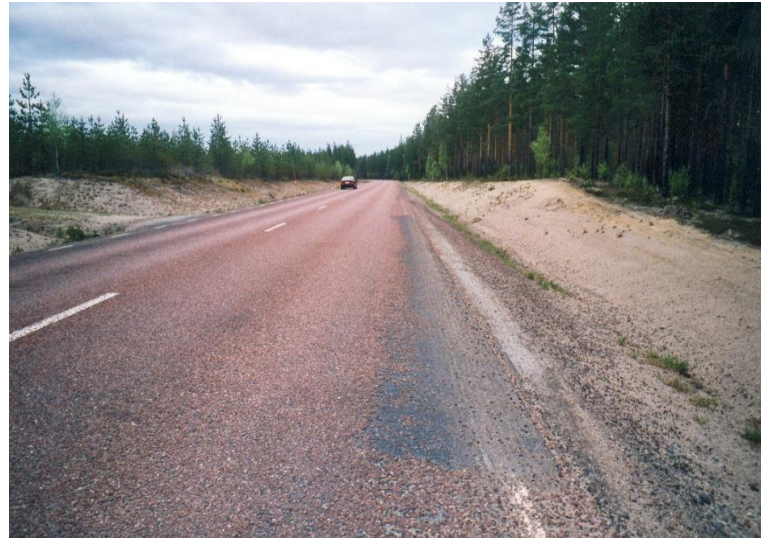
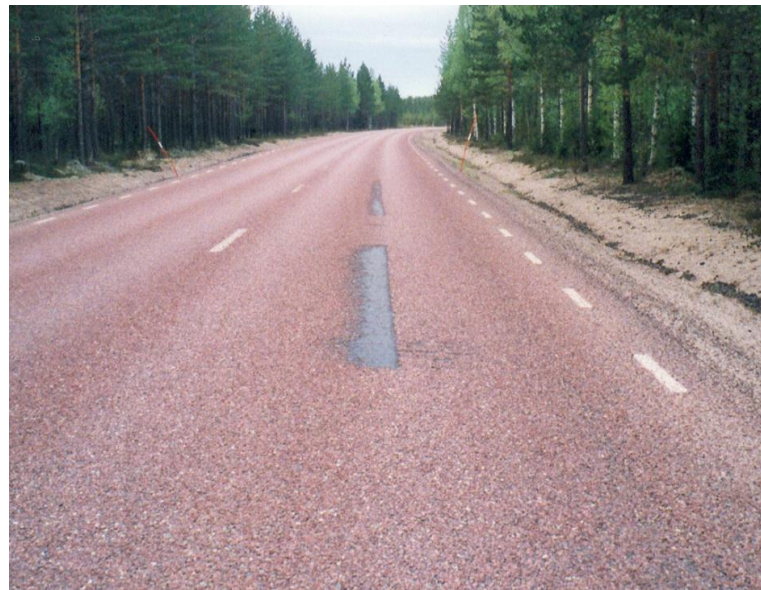
# Mekaniska skador - plogskador

- Plogning och isrivning kan ge upphov till släppor och avskalning.
- Tjällyftningar uppfrysningar
- Skadorna uppstår främst under den första vintern och huvudsakligen på vägbanan bredvid hjulspåren.
