## M1640, Gärds Köpinge – Norra Åsum Försök med Racked-in 2014-08-12/13

Ett försök med ytbehandling enligt tekniken Racked-in utfördes i augusti 2014 i Skåne-län inom Kristianstads kommun. Initiativtagare var Rickard Melin, Trafikverket. NCC stod för utförandet under ledning av Tomas Brodin. Från bindemedelstillverkaren, Nynas sida, deltog Mikael Jonsson, Sven Fahlström, Lars Thunman, Helene Odelius, Jenny-Ann Östlund samt Dennis Day (UK). Uppföljningen införlivades i det program som VTI utarbetat inom tankbeläggningsområdet under ledning av Nils-Gunnar Göransson där årligen återkommande visuella inspektioner samt mätning med vägytemätnil (VTI-RST) ingår.

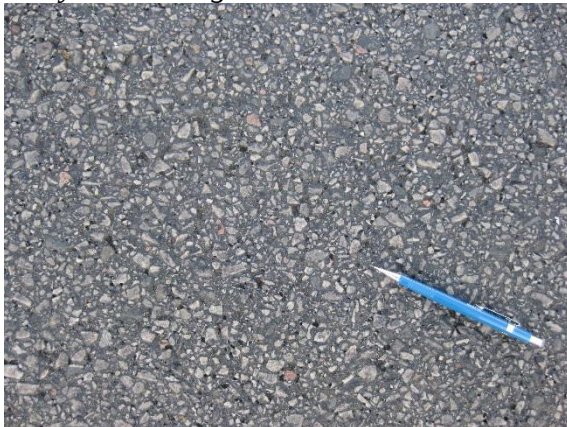
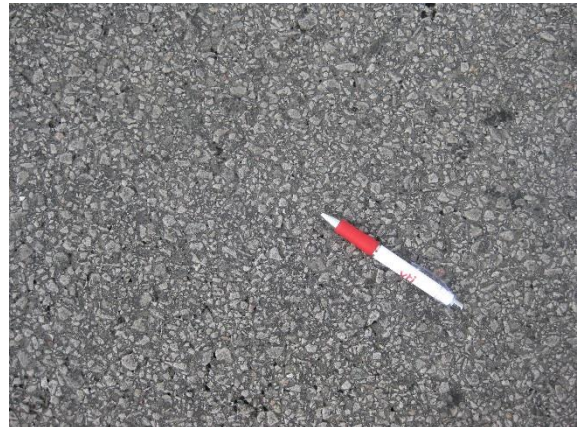
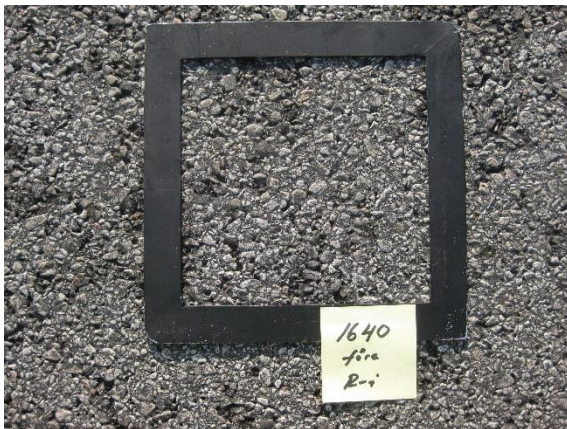
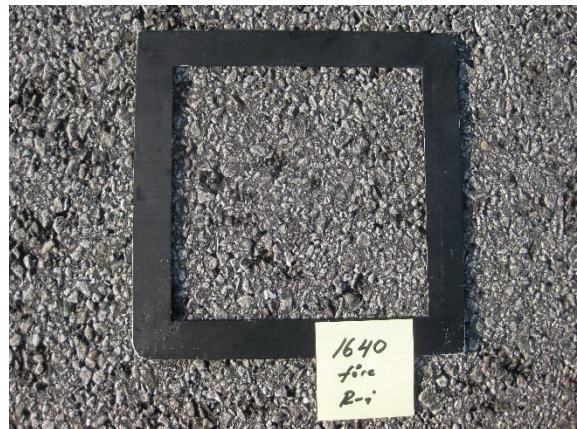
### Före ytbehandling

09.00: Lufttemperatur 19 °C. Ytan efter avsandning synes mycket jämn och ”stensprutet” är mycket ringa.

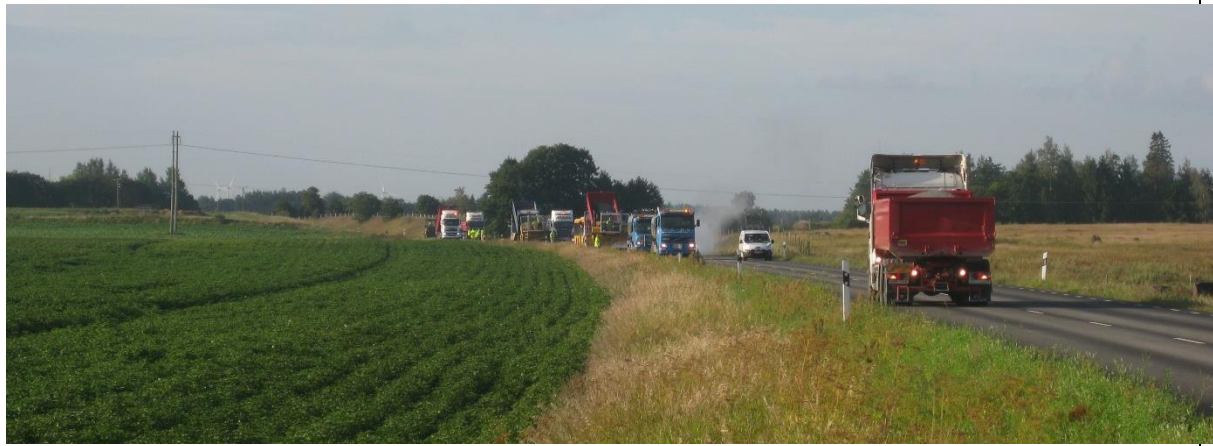
*En lång kedja av aktiviteter som ska utföras med så få avbrott som möjligt*

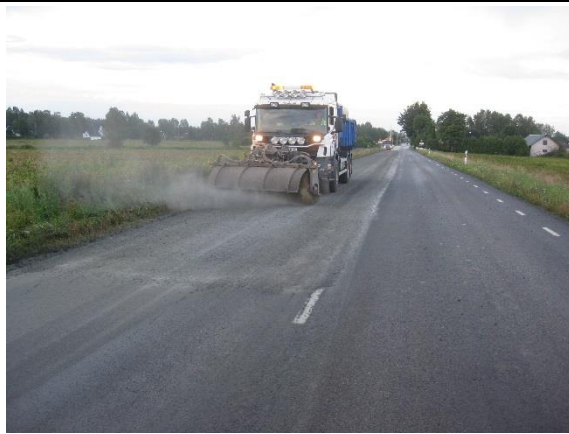
*Sopning av första dagens yta*

Sopning på hela objektet utfördes ungefär

- 1) Efter 10 timmar
- 2) Efter 24 timmar
- 3) Efter 5 dygn

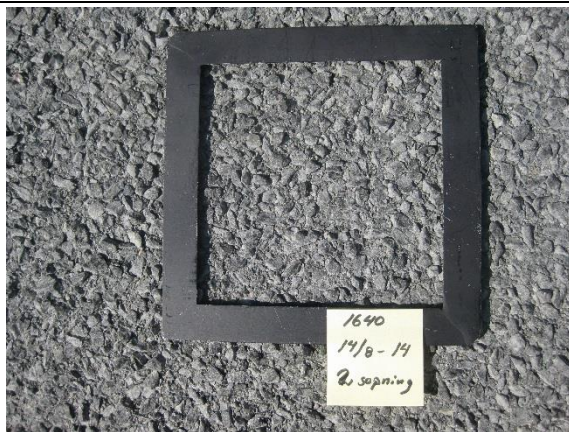
*Ytan efter andra sopning*

En andra sopning har utförts på förmiddagen. Enligt uppgift var ytan mycket "lättsoпад" i jämförelse mot konventionell Y1. Inga tydliga defekter kan urskiljas. En reflektion är att en

del avsandningsmaterial 0/6 ligger kvar i porerna och ger upphov till viss damning vid bilpassager.

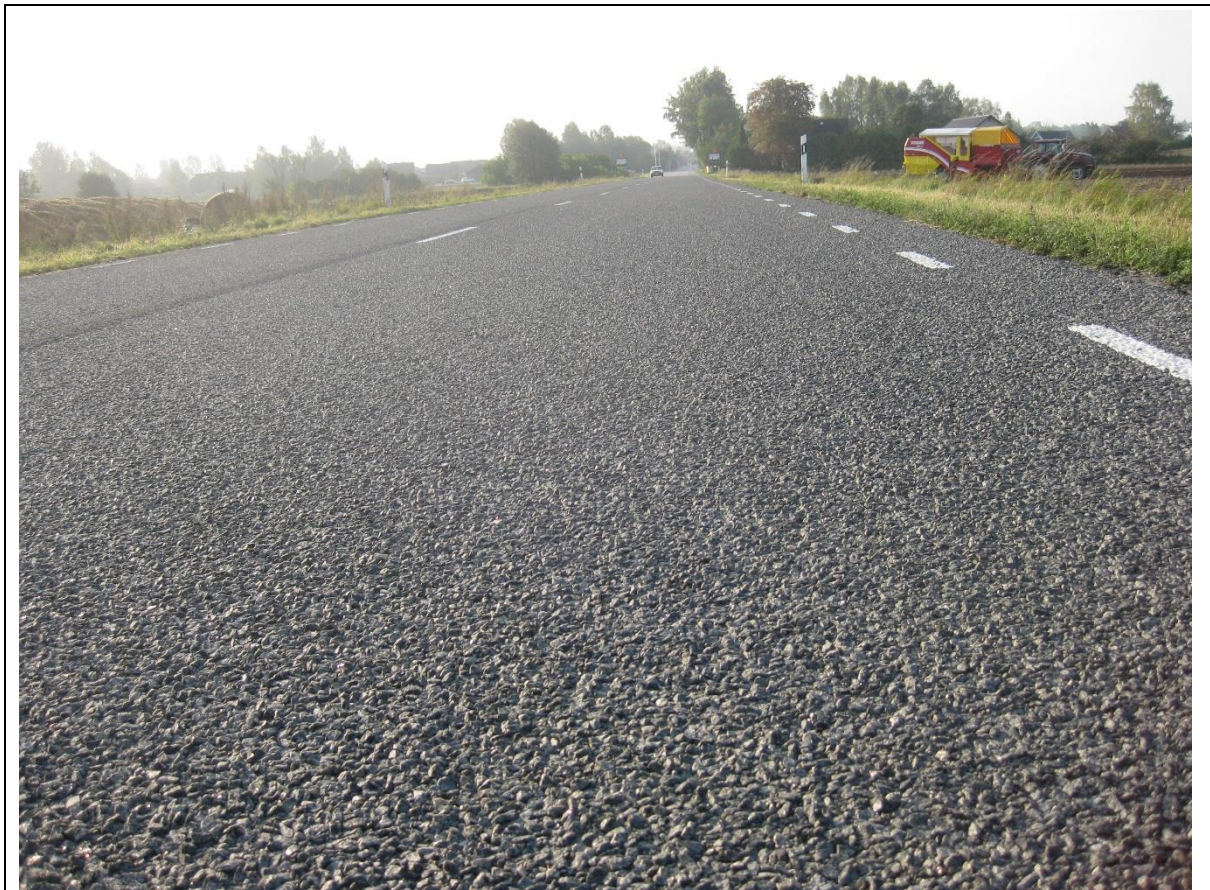
### *Visuell inspektion 2*

Ytan upplevs ha en grov textur. Orsaken kan vara att 2:a ballastgivan var för stor, vilket innebär att det finns fler partiklar än det finns utrymme för.

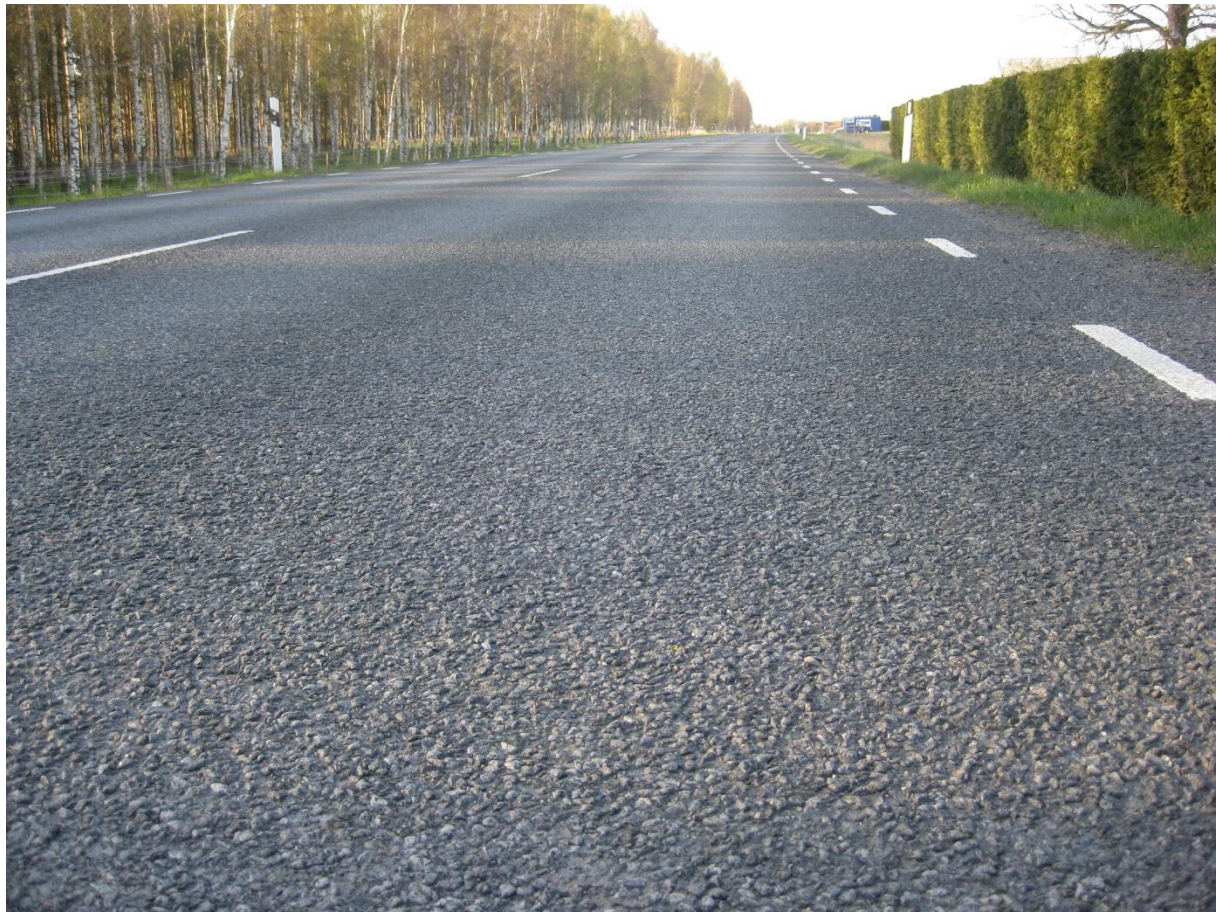
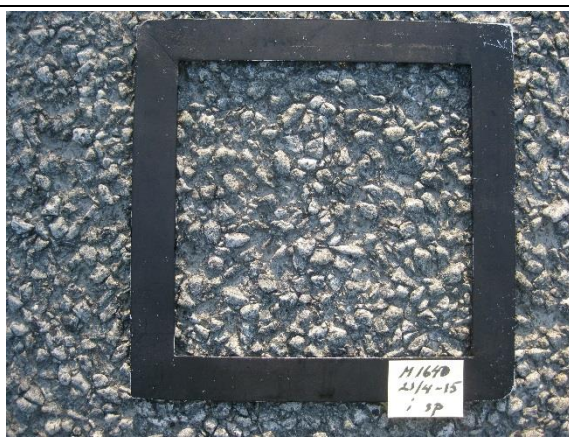
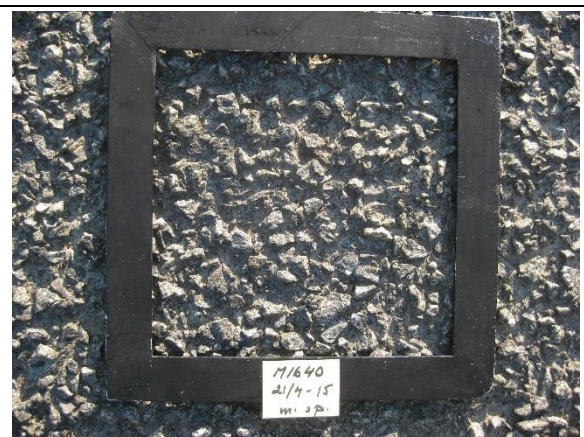
### Visuell inspektion 3

Stenskottstavlor har varit utplacerade ända sedan dubbdäcksanvändningen startade under hösten 2014 och är det ännu in i maj 2015. Ytan upplevs fortfarande ha en grov textur. Det ser dock inte ut som risken för stenskott ska vara alltför allvarlig.

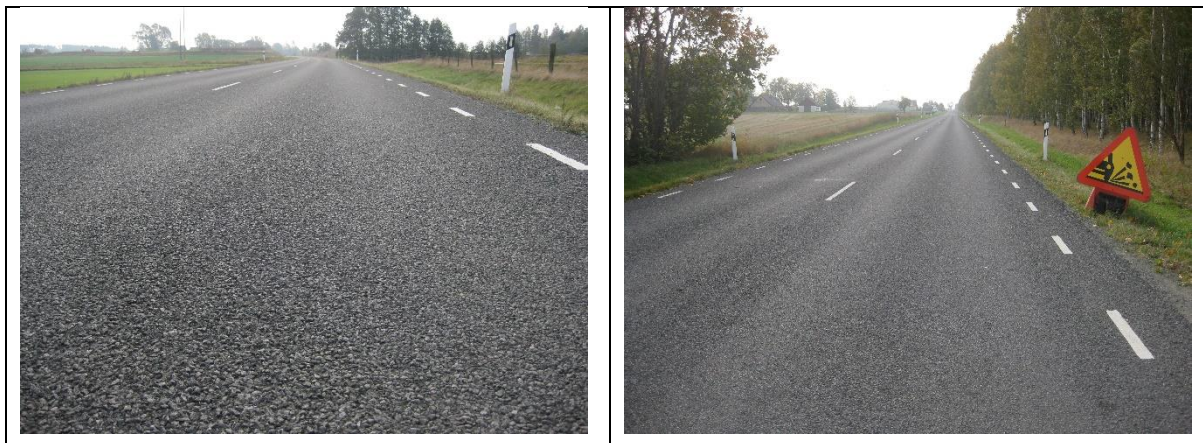
#### Visuell inspektion 4 2015-10-15:

Stenskottstavlör fortfarande uppsatta. Ytan upplevs fortfarande ha en grov textur. En hel del lös sten på vägkant och sidoytor/avtagsvägar. I två vägkorsningar har maskinjustering med ABT utförts. Gringelstadsvägen sektion 1855 till 1893 (38 m) samt Lilliecronas väg till artillerimuseet sektion 3650 till 3687 (37 m), detta p.g.a. att vridskador från svängande hjul uppstått.
