# Fol -Tankbeläggningar

2018-03-20

# Fol-program (TRV, BVFF\*)

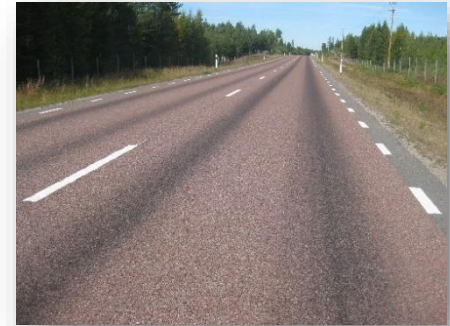
## Ytbehandling

- Utveckling  
Y1B, Racked-in, Fog Seal  
Mod. emulsioner etc.
- Detektera defekter (*SS-EN 12272-2* med lasermätbil)

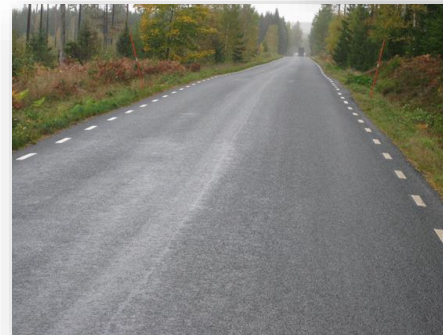
## Indränknt makadam, (J)IM(T)

- Ballastsorteringar
- Bindemedel (-typ, -mängd)
- Förstärkning

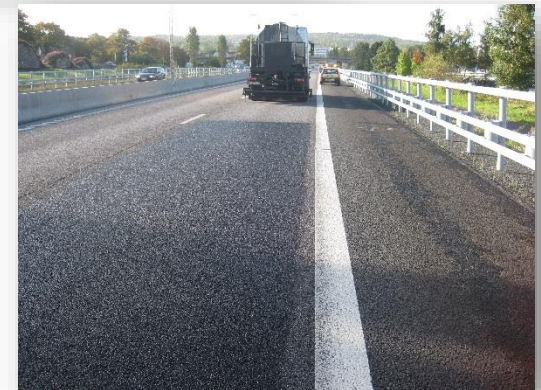
## Försegling

- ABD, bullerreducerande dubbeldrän
